【君津新橋】ローゼアーチ橋の 吊材破断に伴う復旧について

平成23年11月1日

千葉県君津市建設部

橋 梁 名 : 君津新橋 (きみつしんばし)

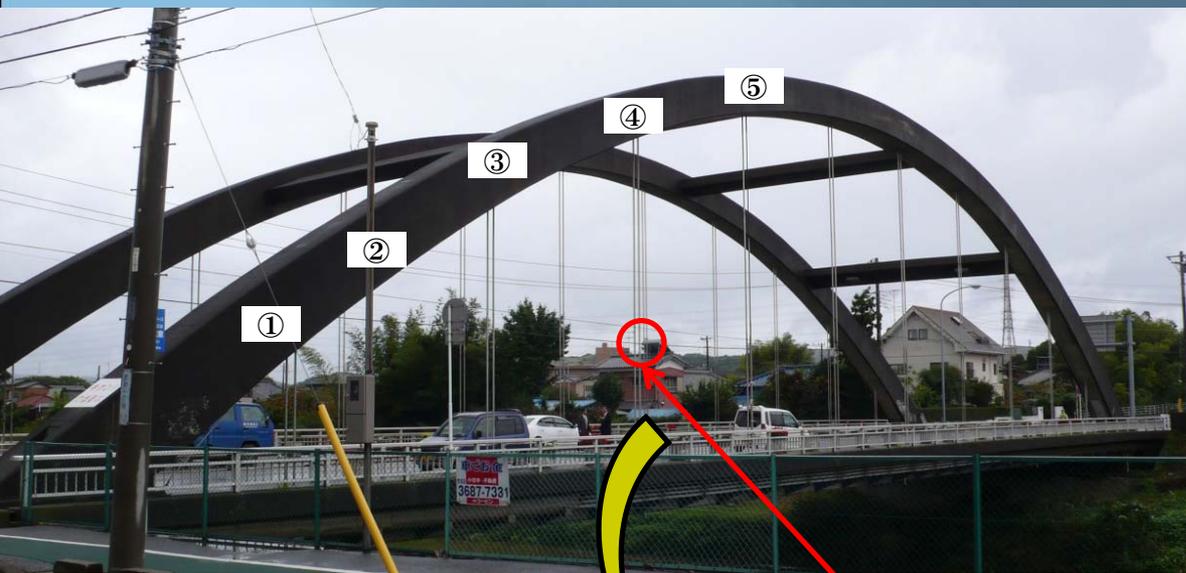
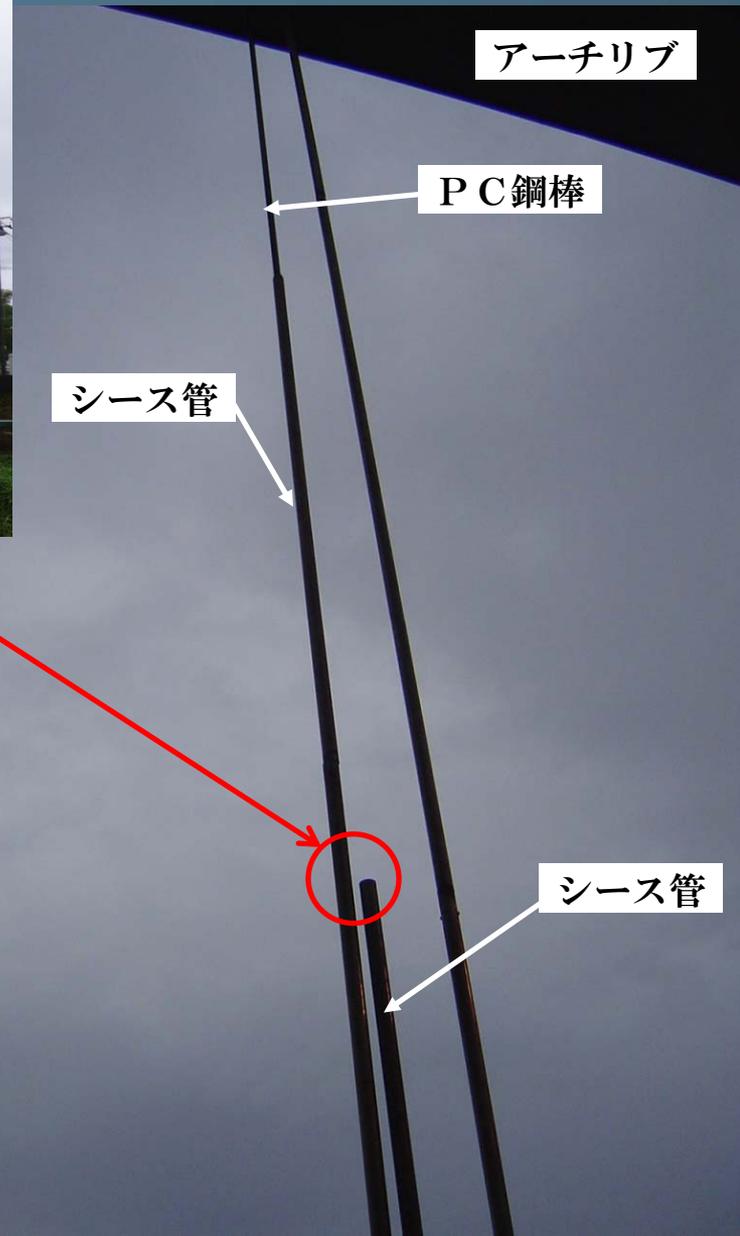
破断箇所

右岸側から4列目の吊材2本のうち1本
(左岸側)が地上4mで破断

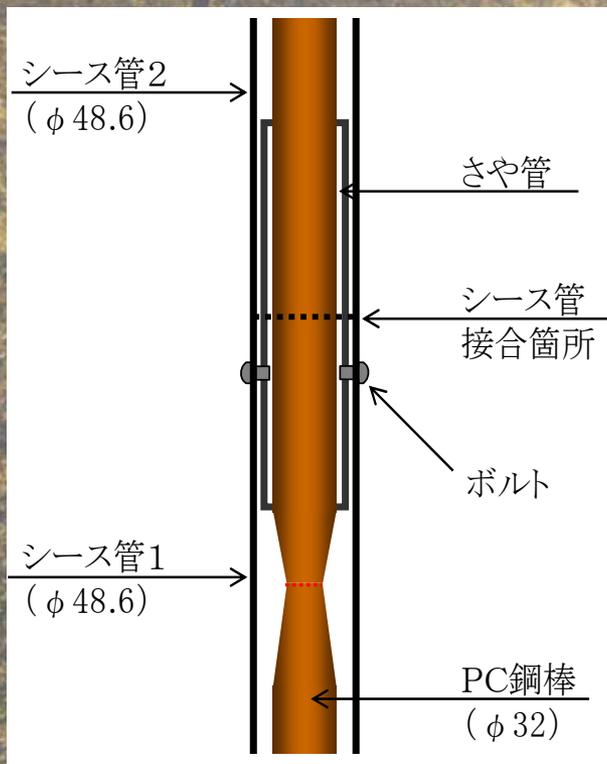
破断径
 $\Phi 19\text{ mm}$
35%の断面欠損

母材径
 $\Phi 32\text{ mm}$

ジョイントが外れず、このような状態でシース管内で破断してたら永遠に放置されていたものと推定される。(発見不可)

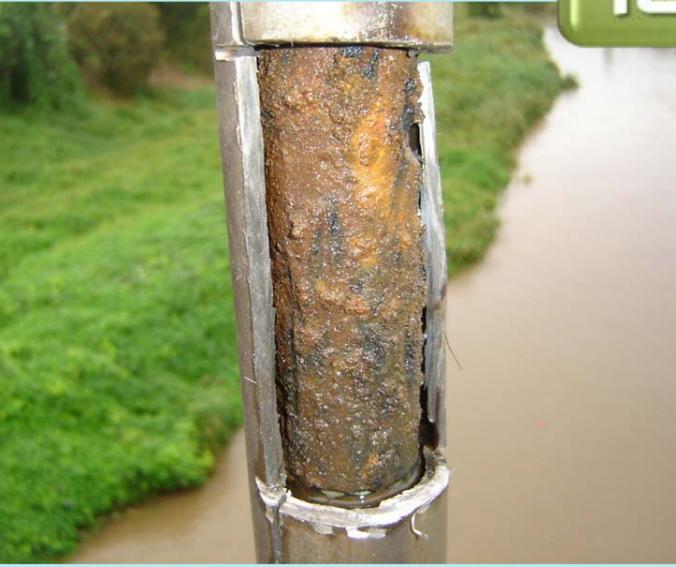
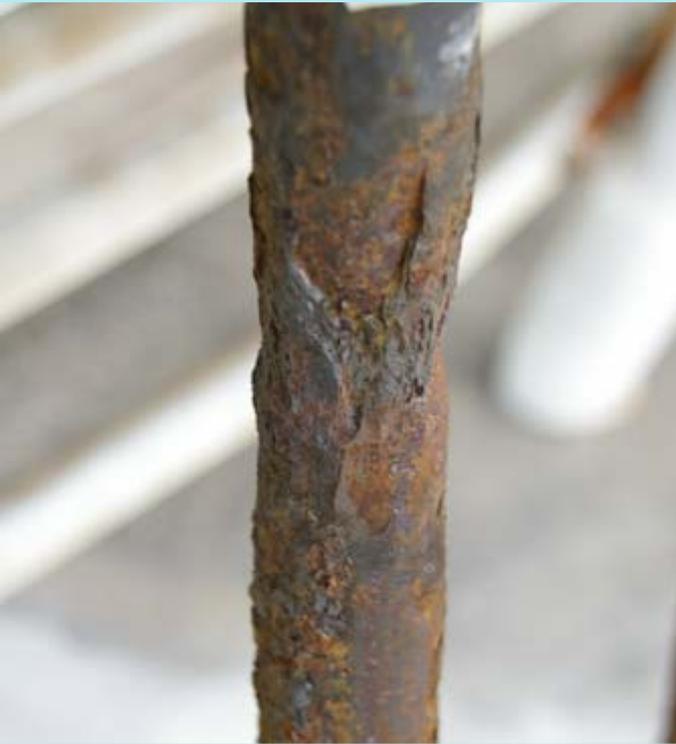
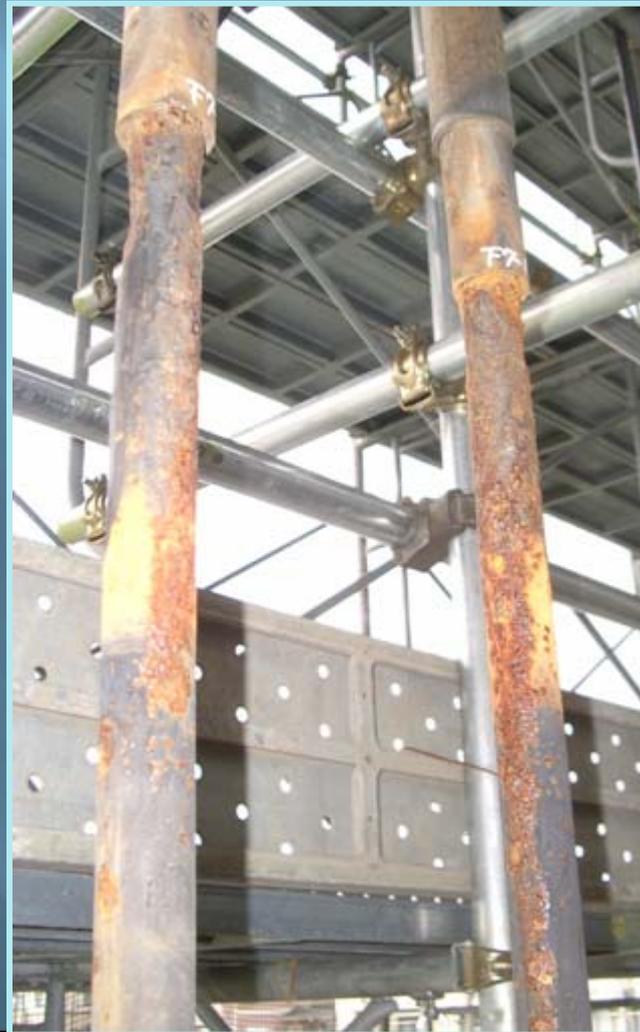
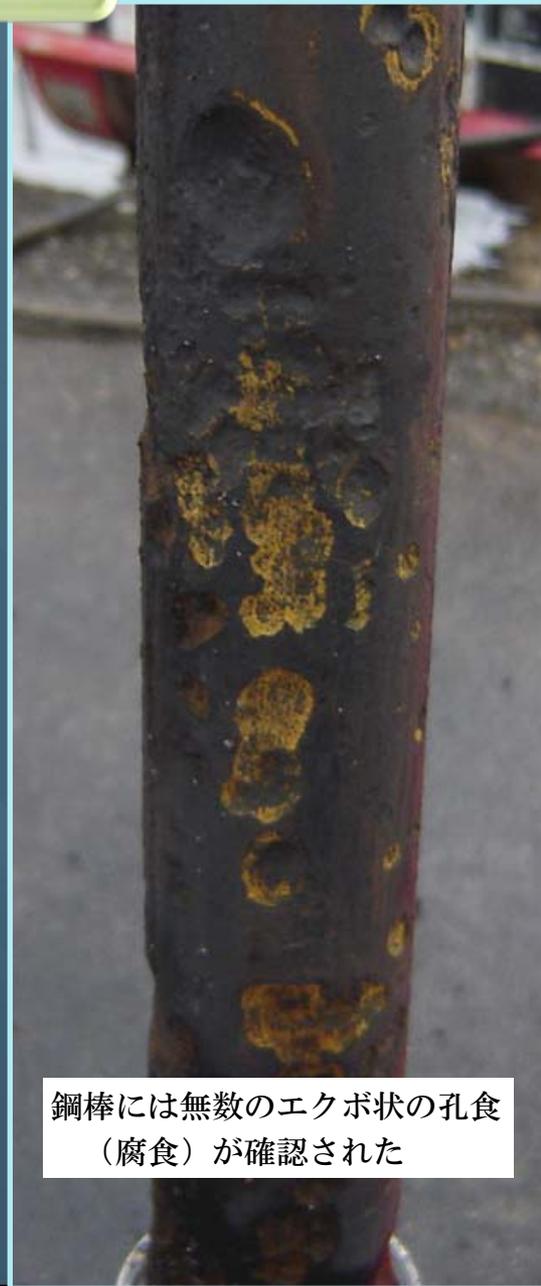
他の鋼棒腐食状況

支間中央の吊材の
腐食・断面減少が著しい

鋼棒には無数のエクボ状の孔食
(腐食)が確認された

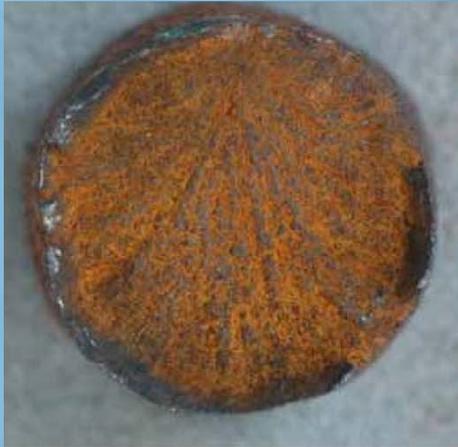
(a) 破面写真

破断口および破断部側面には全面錆が発生
破断起点は表面であることが確認
表面部に多数の孔食が確認

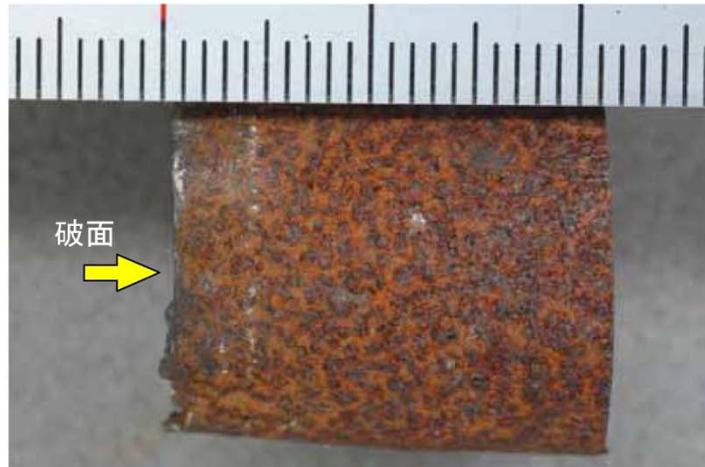
(d) 破断部側面
(主に色が濃い丸状の穴が孔食)

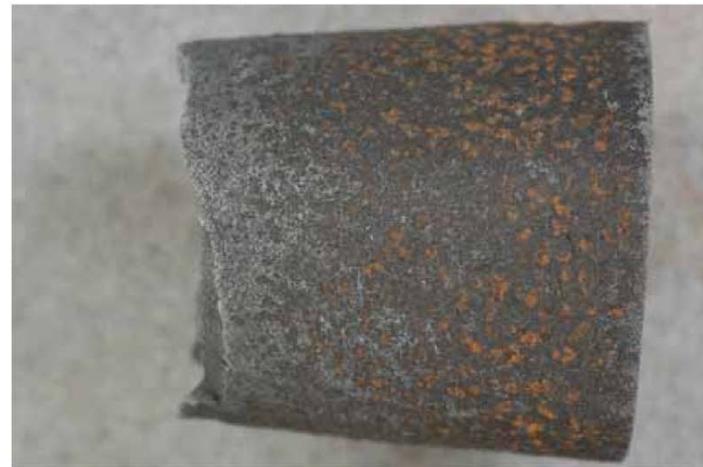
(e) 破断部側面(錆除去後)
(主に錆が残っている部分が孔食)

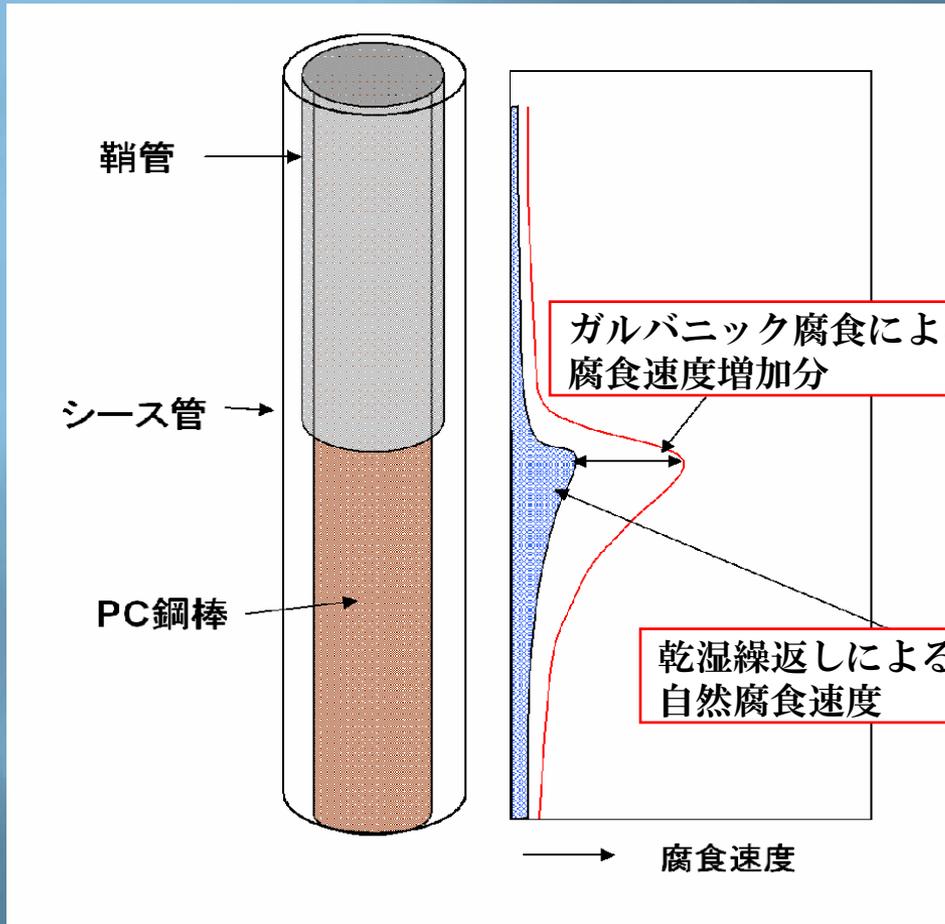
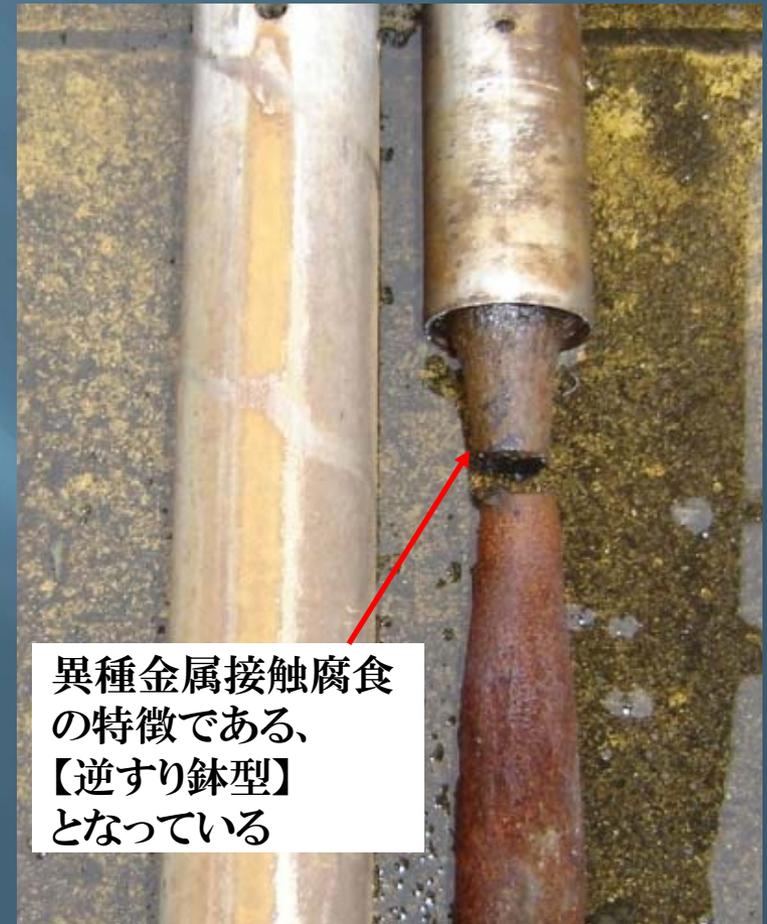
PC鋼棒破断部腐食メカニズムイメージ図

異種金属接触腐食
の特徴である、
【逆すり鉢型】
となっている

- ◆鋼棒を保護しているシース管の継手部が劣化や振動によって外れ塩分を含む水分が侵入し腐食環境が生じた
- ◆シース管やさや管と鋼棒との間に電氣的接触による『異種金属接触腐食』が生じた

吊材には常に引張応力が働いており、このような腐食や亀裂などの損傷により断面欠損が生じた場合、急激に抵抗力を失い破断に至ったものと推定
