生月大橋の損傷事例について

第1章 損傷の概要

◆生月大橋の概要

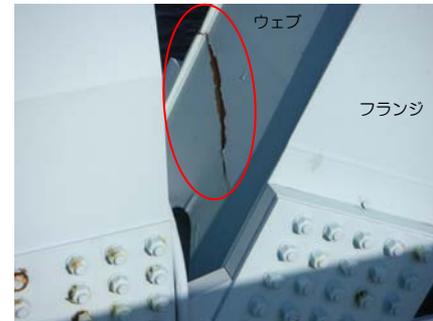
（車道側から撮影）

- ・日常点検 管理事務所職員が、車上から目視点検
~~~~~
- ・H20.3～10 コンサルタントによる詳細点検を全橋にわたって実施  
（該当箇所の損傷は確認されていない）
- ・H21.12.7～8 定期点検用の定点観測箇所を選定するための事前調査  
を実施
- ・H21.12.8午後 P6橋脚北側付近の斜材のひびわれを発見  
調査者（コンサル）から道路維持課、道路公社へ連絡

【ひびわれ状況写真（発見時）】

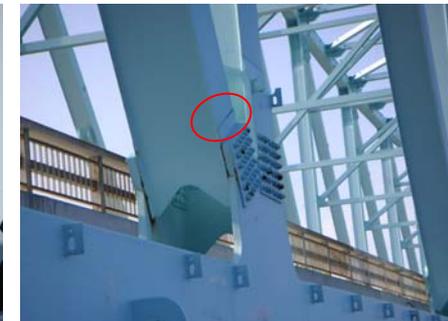
（海側から撮影）

- ①海側フランジ面のひびわれ：最大幅（開き）4mm，長さ46.5cm
- ②生月側ウェブ面のひびわれ：最大幅（開き）4mm，長さ51cm
- ③道路側フランジ面のひびわれ（表面損傷）：深さ約2mm，長さ7.5cm

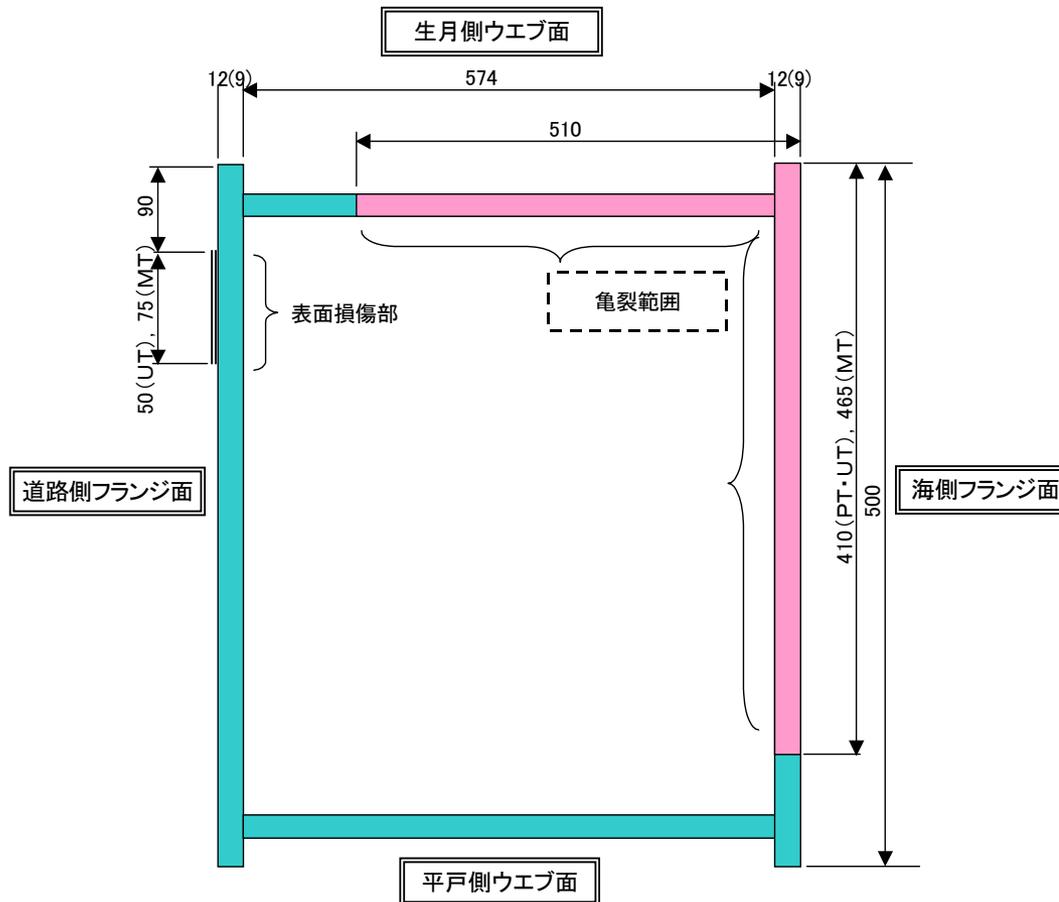
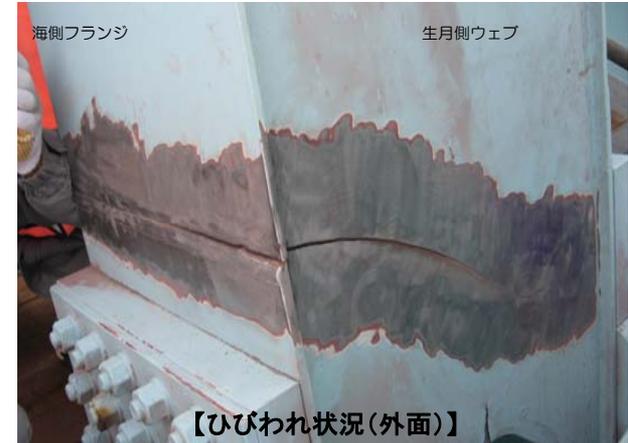
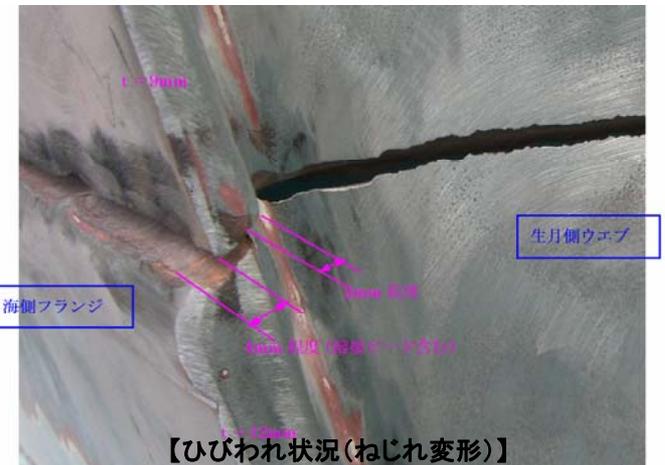
P6北側トラス 斜材（中央径間側）亀裂断面図

P6橋脚北側斜材（下端部）のひびわれ規模は以下のとおり。

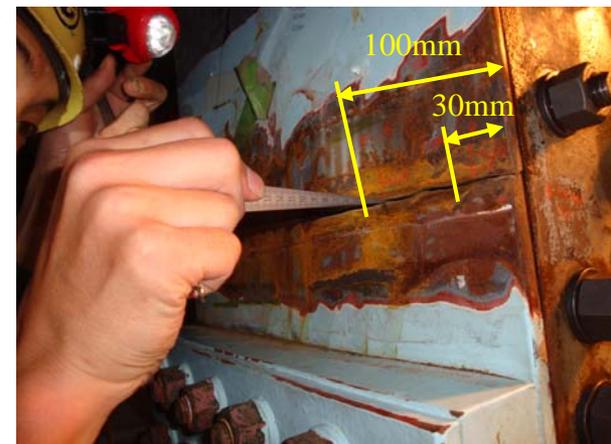
破断面計測状況

- PC鋼棒の軸力が上昇することにより、斜材下側のひずみ値が低下し、PC鋼棒へ荷重移動したことが確認できる。
- 軸力導入により、**破断面の隙間及びねじれが改善**された。

軸力を1本当たり25KNずつ導入し、**目標値1本当たり450KNまで導入**した。導入しながら、斜材本体のひずみゲージの計測及び亀裂断面の形状変化を同時に計測した。
