道路橋の維持管理

本講習では、実際に重大損傷が発生した道路橋の3事例について、損傷状況や対応経緯等の紹介と、事例や関連事項に関する解説を行った。

1. 事例紹介

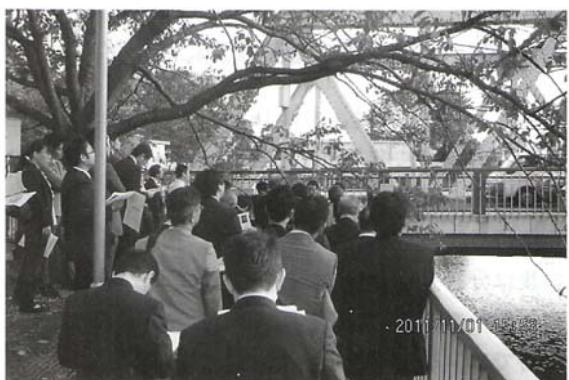
・大栄橋は、昭和4年に架設された橋梁約38mの鋼トラス橋であり、弁天橋は、7年に架設された橋梁約23mの鋼桁橋である。いずれも36年に東京都からの移譲によって江東区が管理しており、定期的な点検を実施し、その結果を踏まえ、これまで補修・補強を実施しているところ。

・近年の点検では、大栄橋においては支承部の発錆や断面欠損、桁部の対傾構のたわみ、変形など、弁天橋においては床版の数カ所に鉄筋露出と当該部位での剥落や遊離石灰などが確認されていることが紹介された。
