発生箇所	②横目地
分類	維持修繕
参考箇所	9-3-3(1) 版と版との段差
<p>●内容</p> <p>・横目地部に段差が生じており、目地部から砂が噴出した跡があった。</p>

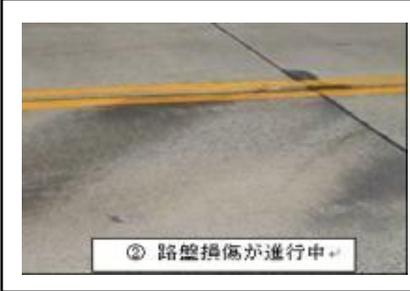
<p>●原因</p> <p>・目地部からの雨水浸透によりダウエルバーが腐食・破断し、さらにポンピング作用により水と一緒に路盤の細粒分の一部が目地部から噴出することで版下に空洞が生じた。</p>

<p style="text-align: center;">断面図</p>
<p>●発生防止策</p> <p>・目地材のはみ出し・飛散がみられた際は確認次第速やかに再充填を行い、雨水の浸入を防ぐ。</p>

<p>●発生した場合の対応策</p> <p>・段差が小さい場合には、FWD 調査により荷重伝達機能と版下の空洞について確認する。</p> <p>・FWD 調査の結果、荷重伝達機能が確保されており、版下に空洞が発生している可能性が低い場合は、すりつけによる補修を行う。</p> <p>・FWD 調査の結果、荷重伝達機能が低下している場合はバーステッチなどにより荷重伝達機能の回復を図る。</p> <p>・FWD 調査の結果、版下に空洞が存在する可能性が高い場合は、アンダーシーリングによる空洞充填を行う。</p> <p>・段差が大きい場合は路盤を含めた局部打換えを行う。</p>
