発生箇所	①縦目地, ②横目地
分類	維持修繕
参考箇所	9-3-1(4) 隅角ひび割れ
<p><b>●内容</b></p> <ul style="list-style-type: none"> <li>・コンクリート版隅角部の角欠けをパッチングにより補修した箇所について, 目地に沿ってひび割れが生じた。</li> </ul>

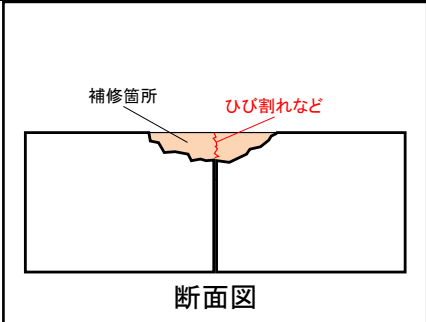
<p><b>●原因</b></p> <ul style="list-style-type: none"> <li>・目地を跨いだ補修材が縦目地部の反りや横目地部の伸縮に追従できずに破損した。</li> </ul>
