発生箇所	②横目地 目地部のパッチング補修箇所
分類	維持修繕
参考箇所	9-6 維持修繕工法の種類と破損の程度に応じた工法の選定

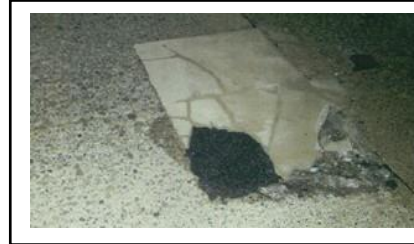
- 目地部の角欠け発生箇所について補修材によるパッチングを実施したが、はく離やひび割れなどの損傷が早期に生じた。

- 既設コンクリート版に脆弱箇所が残っていたため、補修材がコンクリート版からはく離した。
- あるいは既設コンクリート面と補修材料の接着不良により、補修材がコンクリート版からはく離した。
- はく離した箇所に交通荷重が作用することで、ひび割れが生じた。

- 損傷の影響範囲を広く除去し、既設コンクリート版の脆弱部を除去したうえで補修材を施工する。
- 既設コンクリート版との付着を考慮し、マイクロクラック浸透性プライマを塗布するなど付着力を確保することが望ましい。

- 再度パッチングによる補修を行う。この際、元のパッチング箇所は全て取り除くとともに損傷の影響範囲を広く除去し、脆弱部を除去したうえで補修材を施工する。
- 既設コンクリート版との付着を考慮し、マイクロクラック浸透性プライマを塗布するなど付着力を確保することが望ましい。
