発生箇所	②横目地
分類	維持修繕
参考箇所	9-3-2(2) 目地部の角欠け
<p><b>●内容</b></p> <ul style="list-style-type: none"> <li>目地部において、半月状の大きな角欠けが生じた。</li> </ul>

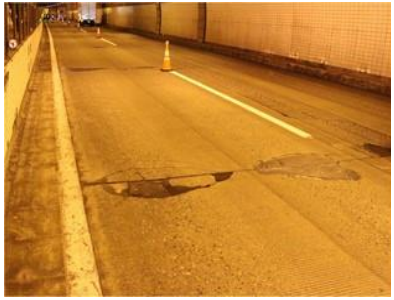
<p><b>●原因</b></p> <ul style="list-style-type: none"> <li>目地材が飛散した箇所から浸入した水により、ダウエルバーが腐食・膨張し、バー周辺に生じた水平クラックに浸入した水が凍結融解を繰り返すことで、水平クラックが発達して半月状のひび割れが発生した。</li> <li>ひび割れが生じた箇所周辺が脆弱部となり、コンクリート片が飛散することで、大きな角欠けへと進展した。</li> </ul>

<p style="text-align: center;">断面図</p>
<p><b>●発生防止策</b></p> <ul style="list-style-type: none"> <li>目地材のはみ出し・飛散がみられた際は、速やかに再充填を行い、目地部からの水の浸入を防ぐ。</li> <li>凍結防止剤を散布する地域では、エポキシ樹脂塗装鉄筋などの腐食に強い鋼材をダウエルバーに使用する。</li> </ul>

<p><b>●発生した場合の対応策</b></p> <ul style="list-style-type: none"> <li>目地部の局部打換えを実施する。その際、エポキシ樹脂塗装鉄筋などの腐食に強い鋼材をダウエルバーに使用する。</li> </ul>
