発生箇所	③コンクリート版表面
分類	維持修繕
参考箇所	9-6 維持修繕工法の種類と破損の程度に応じた工法の選択

発生箇所	③コンクリート版表面, ⑤コンクリート版内部
分類	維持修繕
参考箇所	-

発生箇所	⑤コンクリート版内部
分類	維持修繕
参考箇所	4-4-5 コンクリート版の補強

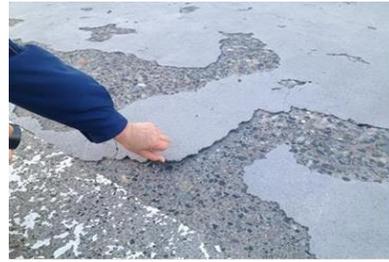
- ・表面の摩耗したコンクリート版について、樹脂モルタルで補修したが、1ヶ月程度で補修材のはく離が生じた。
- ・残存している補修材についても浮きが確認された。

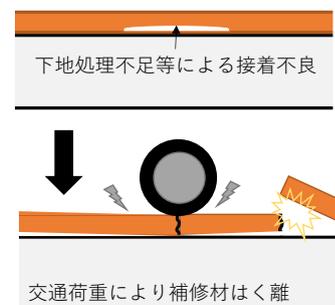
断面図

- ・補修材の施工箇所について、清掃するなど下地処理が不十分であったため、補修材とコンクリート版が十分に付着せず、浮きが生じたところに交通荷重が作用することで、はく離が発生した。
- ・コンクリート版との付着性の低い補修材料を使用した場合にも、はく離が生じる。

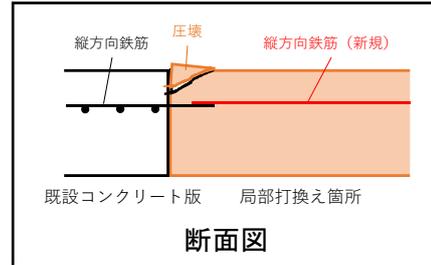
- ・夜間に局部打換えを実施した翌日に、打換え箇所と既設コンクリート版の境界部で圧壊が生じた。

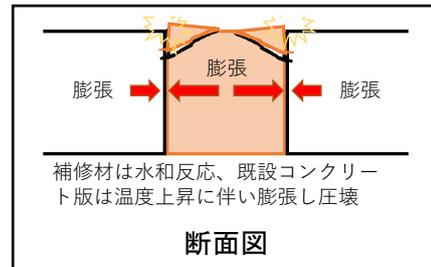
- ・既設連続鉄筋コンクリート版の一部が撤去されたことで軸方向の拘束がなくなり、かつ夜から昼にかけて温度が上がる時間帯に施工したため、既設コンクリート版が水平方向に膨張すると同時に、新たに打設したコンクリートの膨張も加わることで圧壊が生じた。

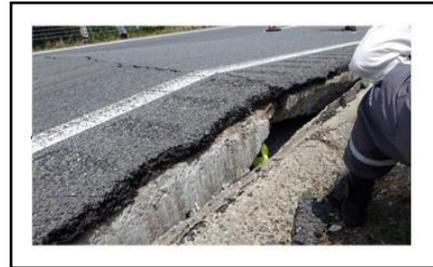
- ・ボックスカルバートの裏込め材の上に施工されたコンクリート版の中央にひび割れが生じ段差が生じた。
- ・アスファルト混合物によるオーバーレイを実施する際、上記の箇所でコンクリート版の表面を切削することで段差を修正した結果、座屈が生じ路面が30cm程度隆起した。

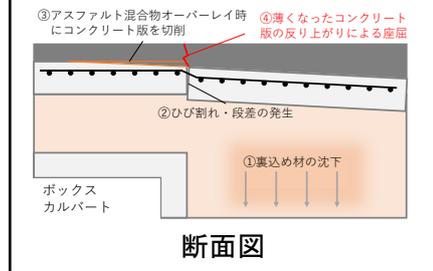
- ・ボックスカルバート周辺の裏込め材の沈下に伴い、コンクリート版にひび割れ・段差が生じた。
- ・段差箇所を切削した結果、コンクリート版厚が減少し、日中の膨張量が増加したことで座屈が生じた。アスファルト混合物をオーバーレイしたことによりコンクリート版の温度が上昇しやすくなったことも原因と考えられる。
