| 発生箇所 | ①縦目地, ②横目地 |
| 分類 | 設計 |
| 参考箇所 | 4-4-5 コンクリート版の補強, 9-3-1 ひび割れ |

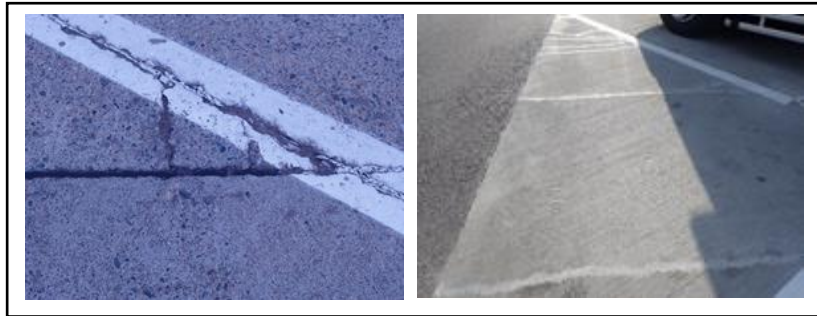
- 縦目地と横目地が鋭角に交差する鋭角部にひび割れが生じた。

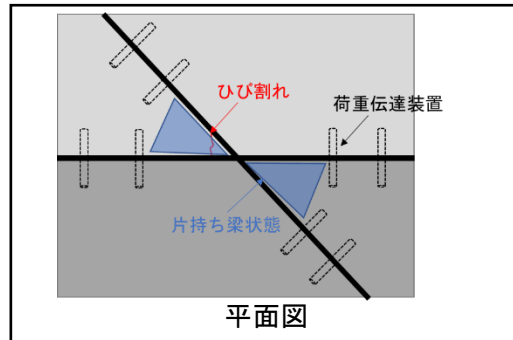
- 鋭角部では縦横方向のバーアセンブリの設置が不可能であり, 片持ち梁の構造となるため荷重伝達効果が得られなかった。
