| 発生箇所 | ④コンクリート版端部 |
| 分類 | 設計 |
| 参考箇所 | 4-4-1 目地の分類と構造 |

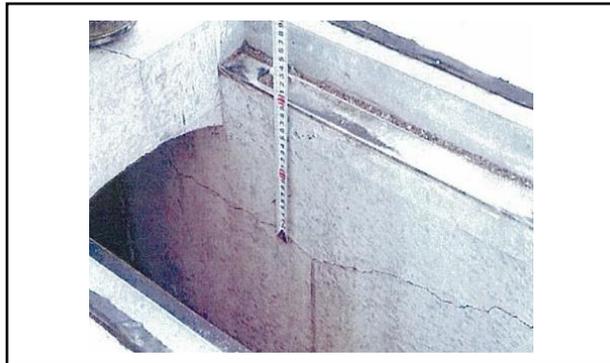
- ・約 100m 間隔で横断側溝を配置する設計の普通コンクリート舗装工区を厳冬期に施工したが、夏季になり横断側溝にひび割れが生じた。
- ・側溝の側面には厚さ 10mm の目地板設置が設計されており、設計通り施工された。

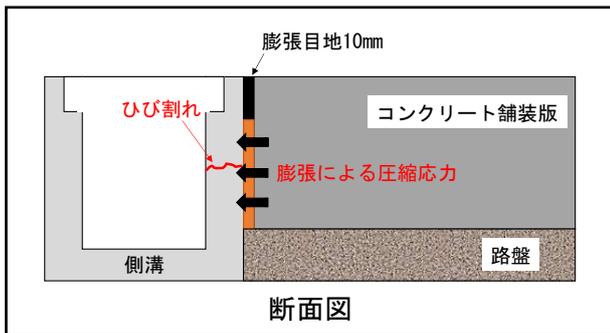
- ・横断側溝の側面に設置された厚さ 10mm の目地板では、厳冬期から夏季にかけてのコンクリート版の膨張を吸収しきれなかった。
