発生箇所	③コンクリート版表面, ⑤コンクリート版内部
分類	設計
参考箇所	9-3-1 ひび割れ

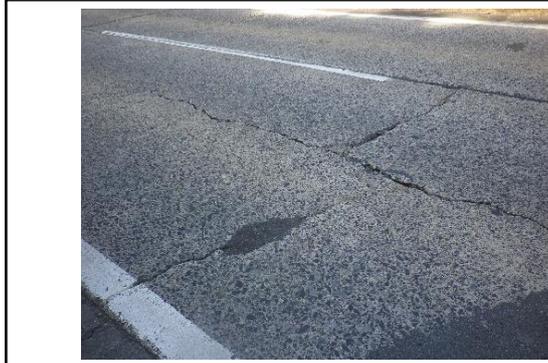
- ・コンクリート版の縦断方向および横断方向に複数のひび割れが生じた。

- ・目地部や路肩からの雨水の浸入により、路盤が脆弱化したことで交通荷重載荷時に生じる曲げ応力が大きくなったことが考えられ、コンクリート版の疲労破壊によるひび割れが多く箇所が生じた。

- ・路盤に水が入らないための排水構造やアスファルト中間層を設ける。
- ・路盤の脆弱化を防ぐ目的で安定処理路盤を適用する。
- ・雨水の浸入を防止するため、定期的に目地材の再注入等の維持を行う。

- ・コンクリート版の打換えを実施する。その際、路盤についても安定処理路盤へ打換えを実施することが望ましい。
