発生箇所	②横目地	
分類	材料・施工	
参考箇所	4-5-3 コンクリート版用素材	
●内容	<ul style="list-style-type: none"> 目地付近に目地に平行なひび割れが集中して発生した。 目地付近を開削調査したところ、目地からコンクリート版に水平クラックが広がっていた。

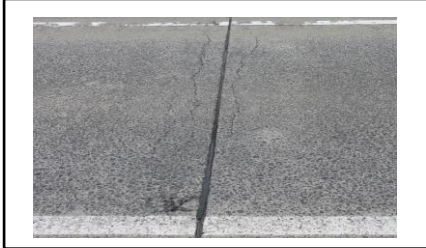
●原因	<ul style="list-style-type: none"> 詳細調査の結果、アルカリ骨材反応（ASR）によって骨材が異常膨張したことが原因であった。（骨材のアルカリ骨材反応について試験を実施していない時期に建設されていた。） 凍結防止剤として使われる塩化ナトリウム溶液が目地部より浸透することで、アルカリ骨材反応が促進した。

●発生防止策	<ul style="list-style-type: none"> 適切なアルカリ骨材反応抑制対策（①コンクリート中のアルカリ総量規制，②抑制効果のある混合セメント等の使用，③安全と認められる骨材の使用）を実施する。 塩化ナトリウムや塩化カリウムなどからなる，アルカリ骨材反応を促進する可能性がある凍結防止剤や融雪剤などを使用する場合は，無害な骨材を使用する。 	
●発生した場合の対応策	<ul style="list-style-type: none"> アルカリ骨材反応の進展を確実に止めることは困難である。 損傷が著しい目地付近の局部打換えを実施するのが1つの方法である。（タイバーを切除し，目地を左右に新たに設ける。新しく設けた横目地はダウエルバーにより荷重伝達機能を確保する。）
