発生箇所	②横目地
分類	材料・施工
参考箇所	4-8-6 目地の施工
<p>●内容</p> <ul style="list-style-type: none"> ・施工後早期に、横収縮目地から数 cm 離れた箇所に、目地に沿って幅 1~5mm 程度のひび割れが発生した。

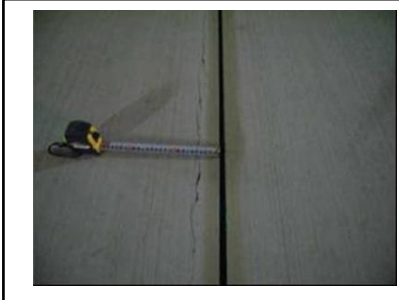
<p>●原因</p> <ul style="list-style-type: none"> ・コンクリート硬化時の温度応力や乾燥収縮によってコンクリートのひび割れが発生する時期より、カッタ切削が遅かった。 ・目地の溝の深さが不足していた。 ・バーアセンブリ周辺のコンクリートの締固めが不足していた。

<p>●発生防止策</p> <ul style="list-style-type: none"> ・コンクリート版に有害な角欠けが生じない範囲で、できるだけ早期にカッタ切削を行う。カッタブレード1枚で早期にカットすることも有効である。 ・寒暖の気温差が大きいときは、施工直後の収縮量が多いことに留意して保温対策等を講じる。 ・施工中は、バーアセンブリ付近は人力により丁寧に締固めを行うなど、バーアセンブリが移動しないように注意する。

<p>●発生した場合の対応策</p> <ul style="list-style-type: none"> ・カッタ切削点とひび割れ点が離れているので、樹脂モルタルやポリマーセメントモルタルなどによる部分的なパッチングを行い、設計位置に目地を戻す。
