発生箇所	①縦目地
分類	材料・施工
参考箇所	4-8-6 目地の施工

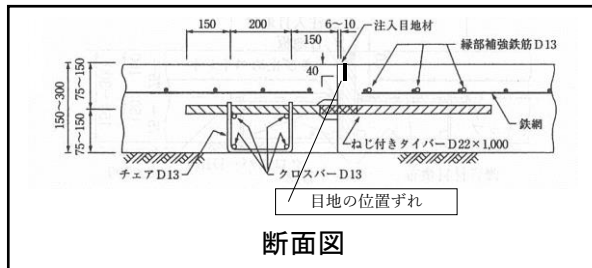
- コンクリート打設時の側圧等により型枠のずれ等が生じた結果、突合せ位置が設計からずれた位置となっていたところ、突合せ位置を確認せず目地の位置出しを行ったことで、カット目地が実際の突合せ位置からずれてしまった。
