道路橋の保全・補強に関する施策について

1-1 自治体が管理する橋の落橋

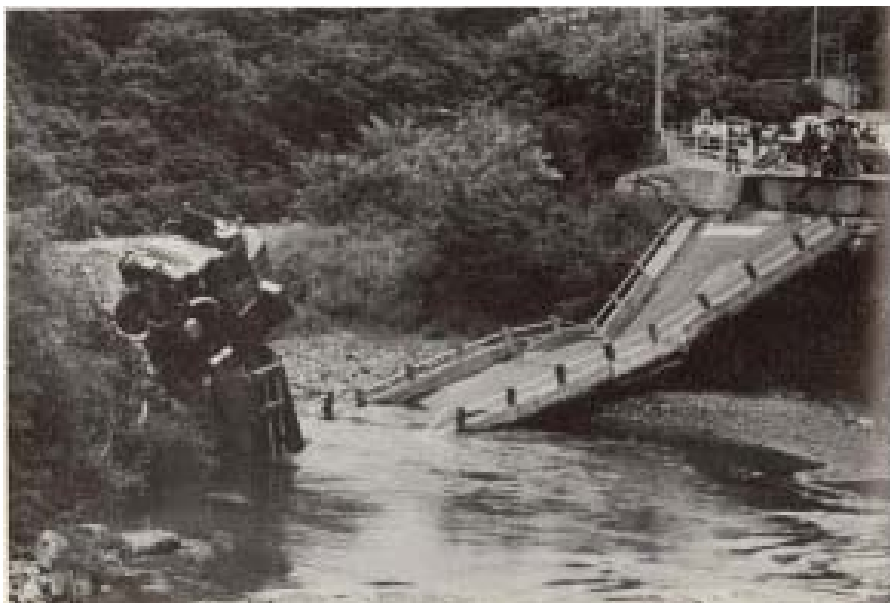
【落橋状況(1989年)】

村道菅線「新菅橋」(長野県木祖村)

橋梁形式:ポストテンション単純箱桁

点検を実施しておらず、PC鋼線の腐食による破断が原因で落橋

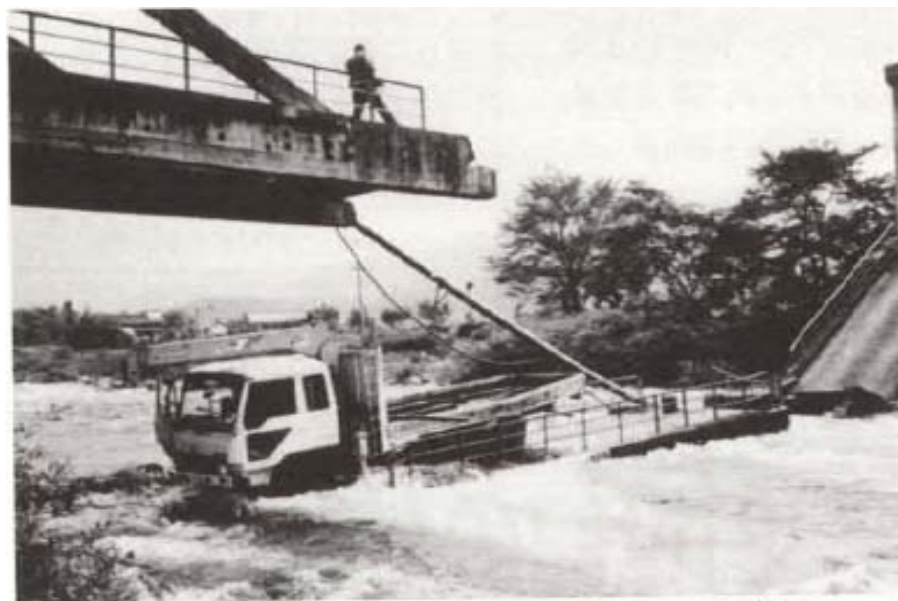
【落橋状況(1990年)】

町道下田瀬1号線「島田橋」(岐阜県福田町)

橋梁形式:ゲルバー式PC斜張橋

点検を実施しておらず、PCケーブルの腐食による破断が原因で落橋

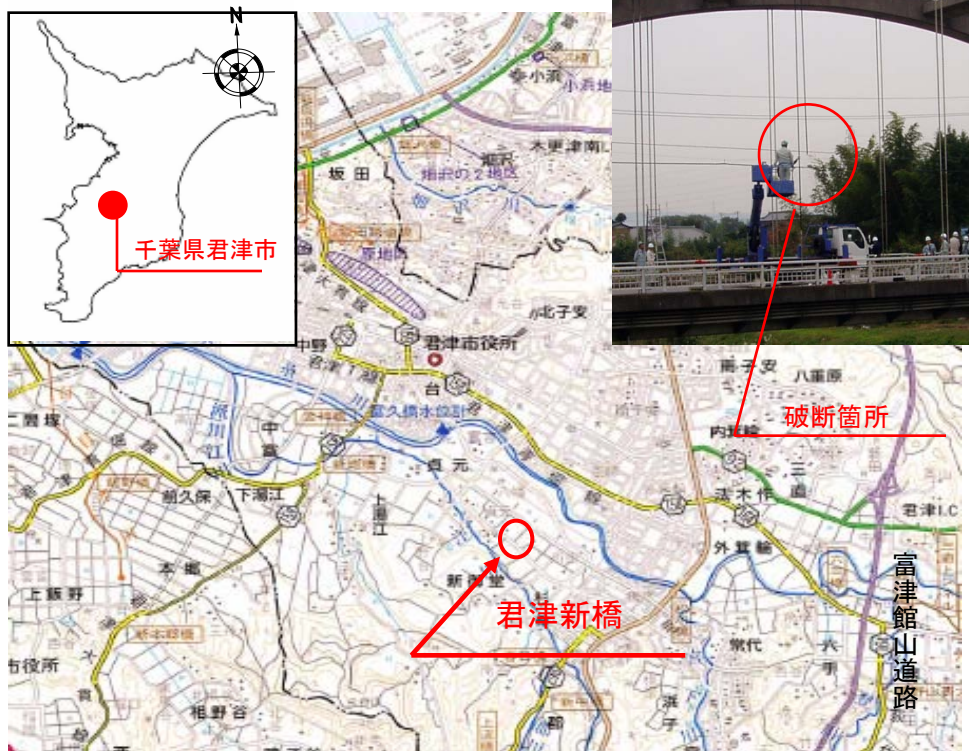
君津市道「君津新橋」 (千葉県君津市)

橋梁形式:ランガー橋

損傷部位:鉛直部材(PC鋼棒)

- ・通行者が吊り部材(PC鋼棒)の破断を発見。
- ・通行車両の安全性を確保するため、同日から全面通行止め中。

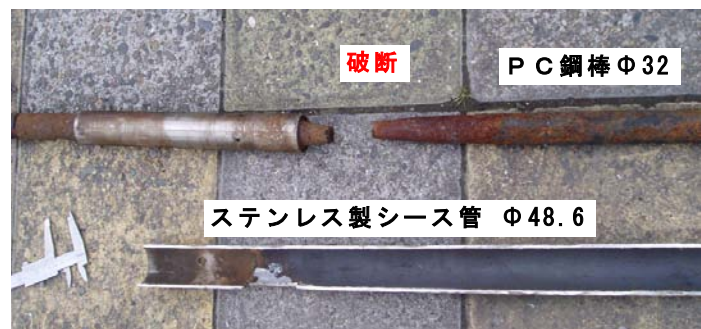
[保護管内部の浸水でPC鋼棒が腐食し破断]

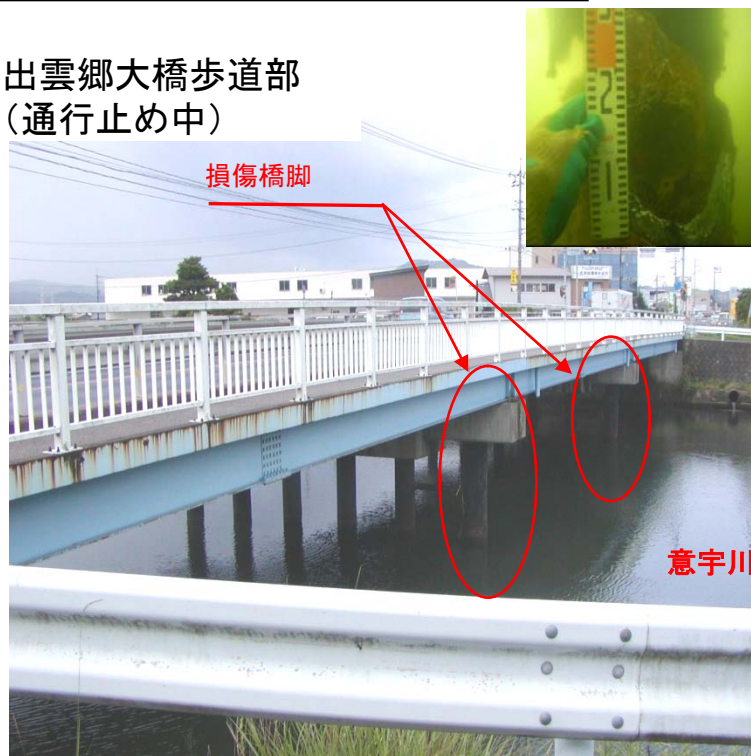
出雲郷大橋歩道部
(通行止め中)

■国道9号出雲郷大橋(島根県)

損傷部位: 下部鋼製パイルベント

損傷の種類: 断面欠損

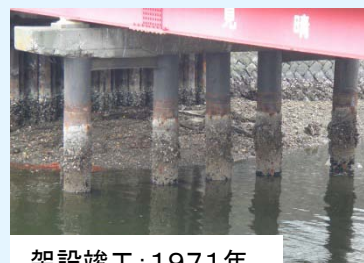
○見晴橋(H20.6.20～通行止め中)

損傷部

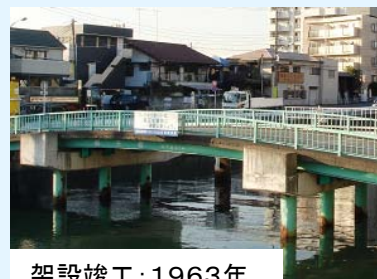
○磯子橋(H20.11.21～通行止め中)

損傷部

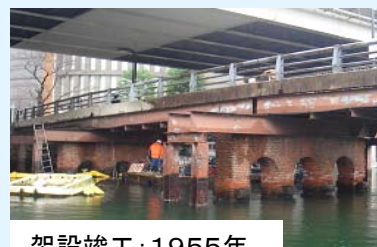
○新浦島橋(H20.12.17～通行止め中)

橋を補強(1987年設置)するH形鋼部材に損傷を発見。

最大で幅26cm、高さ60cm程度)

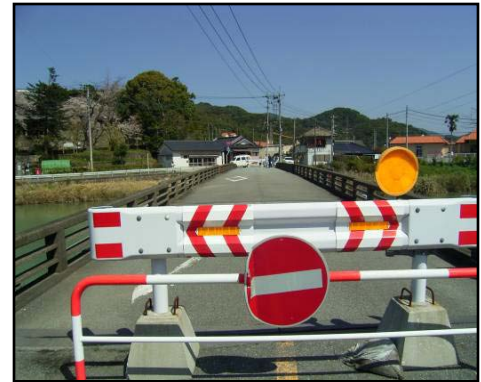
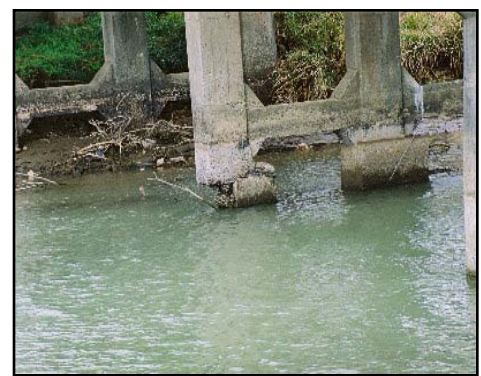
いっちょうだばし
熊本県 天草市道 一町田橋(昭和36年架設)

[洗掘によって破壊された橋脚]

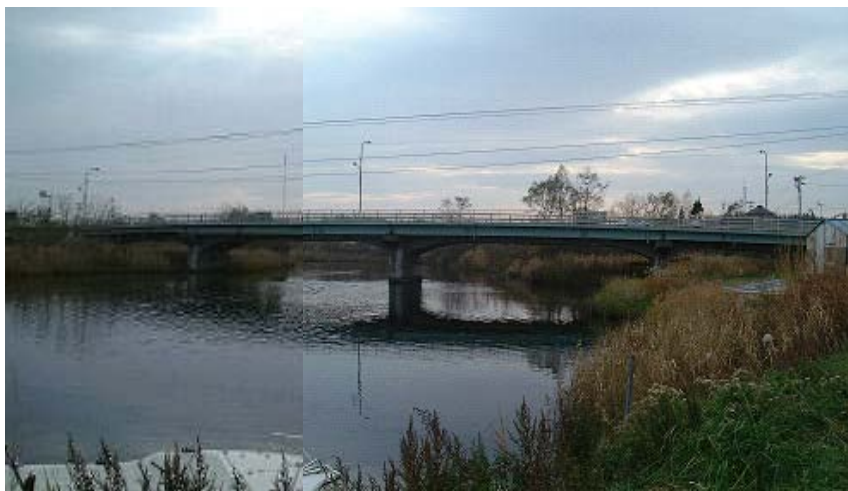
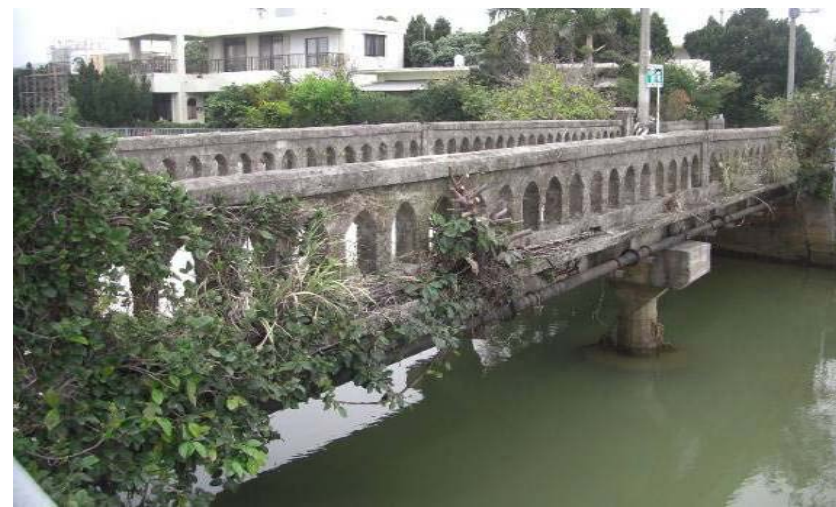
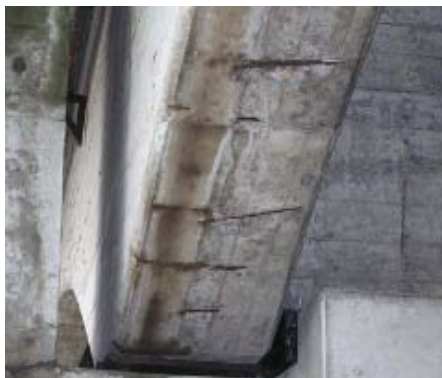
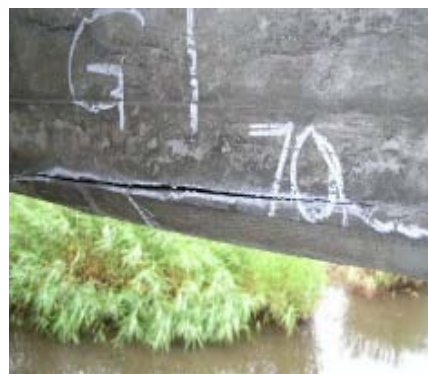
青森県 県道 野辺地橋(通行止め)

1-6 コンクリートの塩害による損傷(通行止め・通行規制)

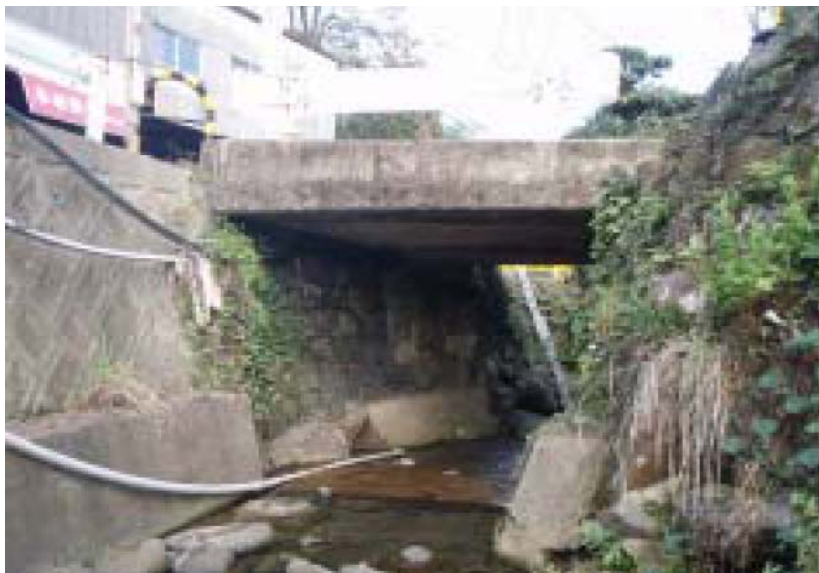
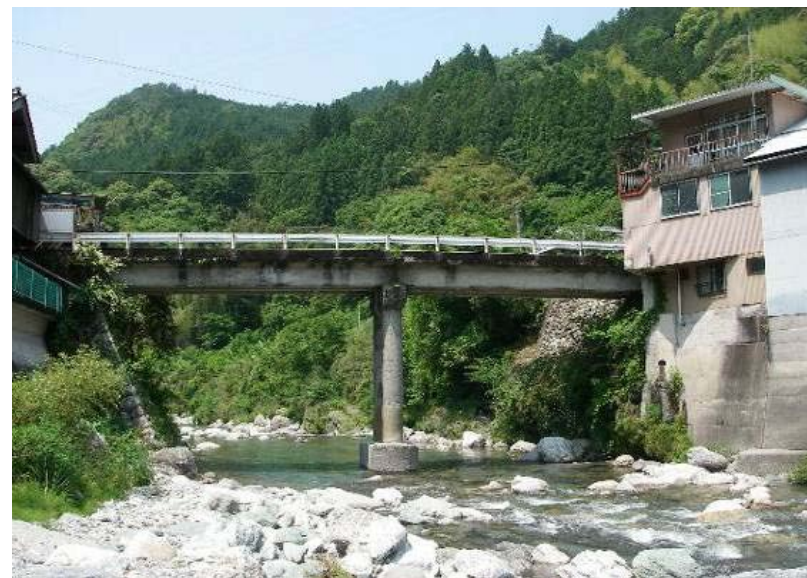
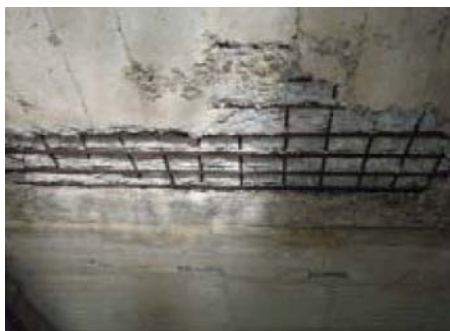
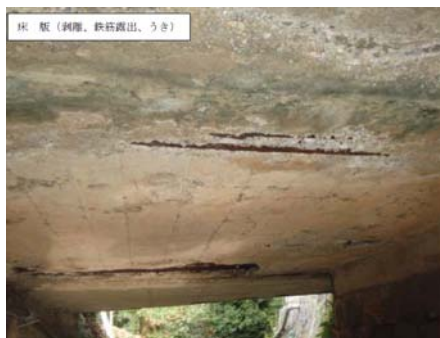
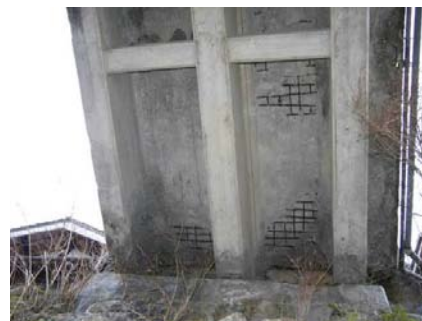
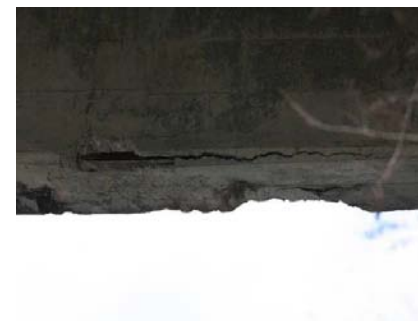
1-7 床版の損傷(通行規制)

ぎょくとうちょうどうきょう
熊本県 玉東町道橋 (通行規制)

ひびはらばし
高知県 いの町道 日比原橋 (通行規制)

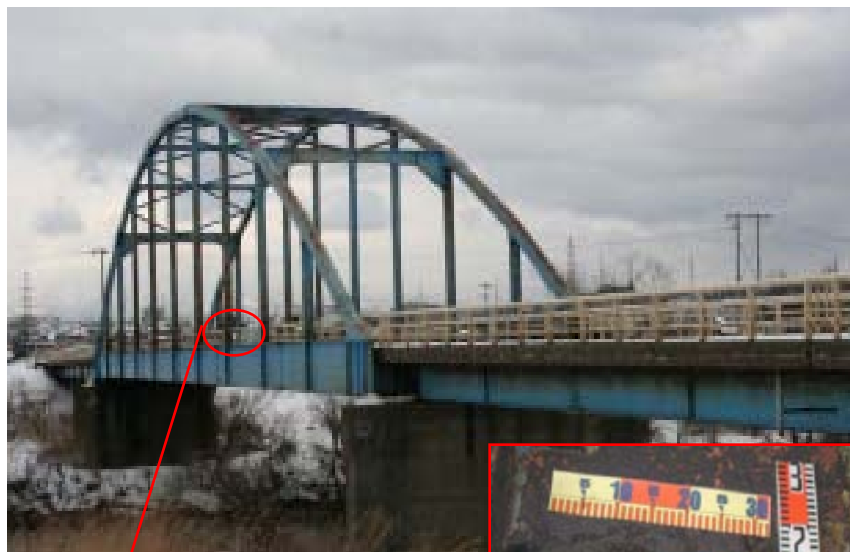
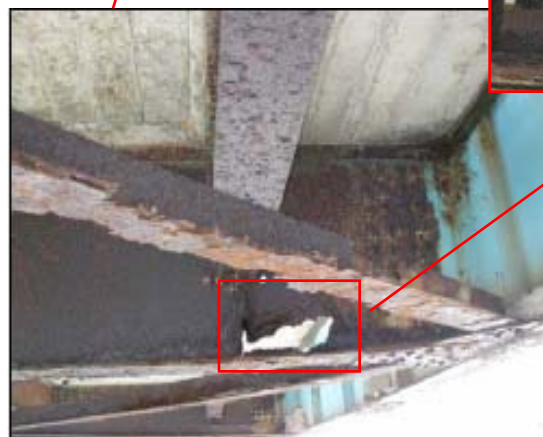
ほんでんばし
秋田県 秋田市道 本田橋(通行止め)

1-8 鋼材の腐食損傷(通行止め・通行規制)

(H20.1.25～全面通行止)

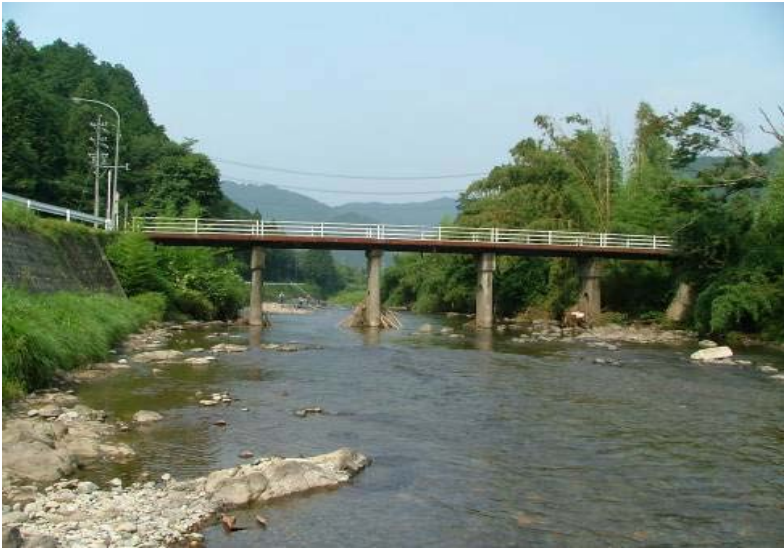
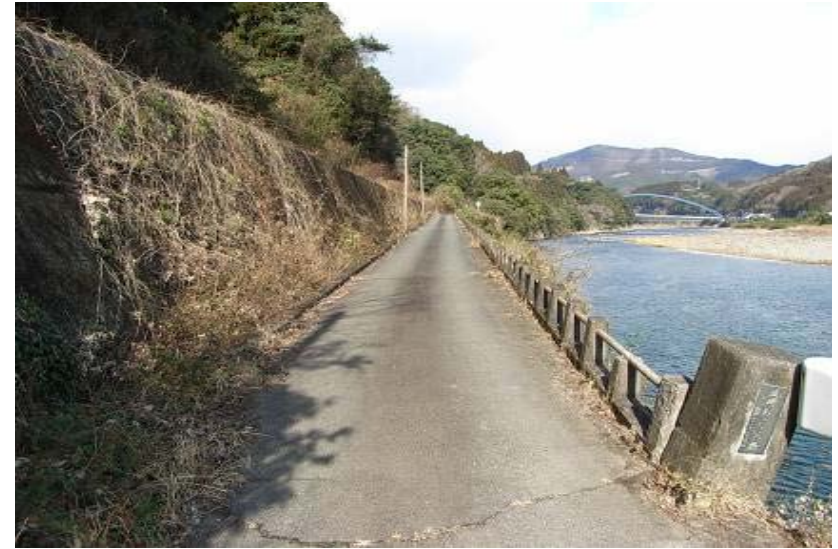
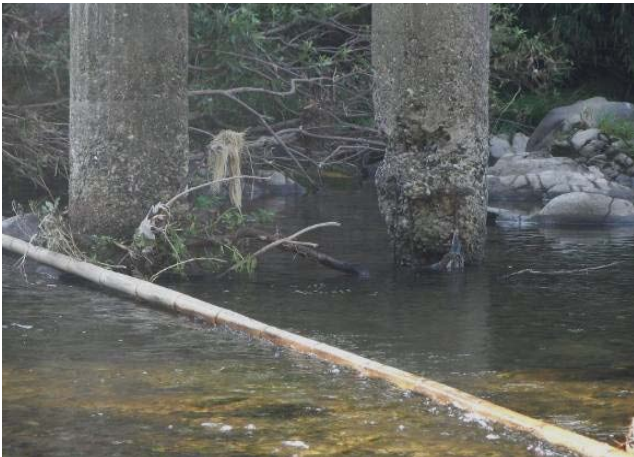
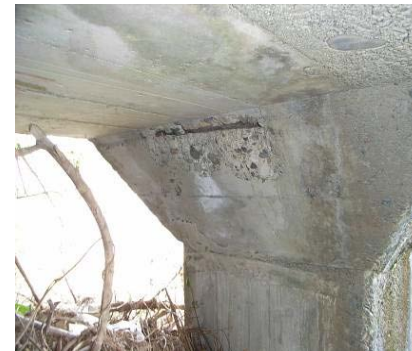
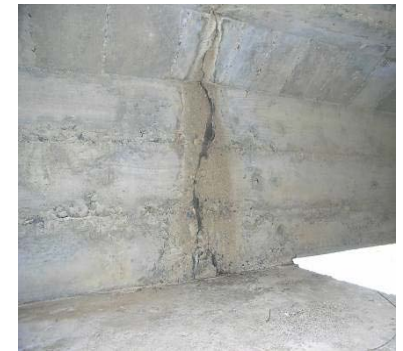
1-9 橋脚の損傷(通行止め・通行規制)

やまさきばし
岐阜県 関市道 山崎橋(通行止め)
【架設:昭和35年(48年経過)】

かみざき
宮崎県 延岡市道 上崎あけぼの橋(通行規制)
【架設:昭和42年(41年経過)】

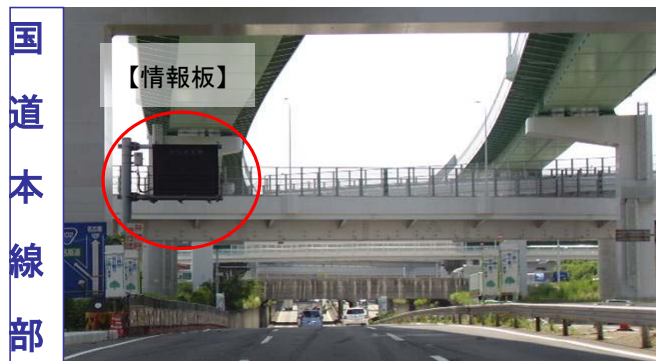
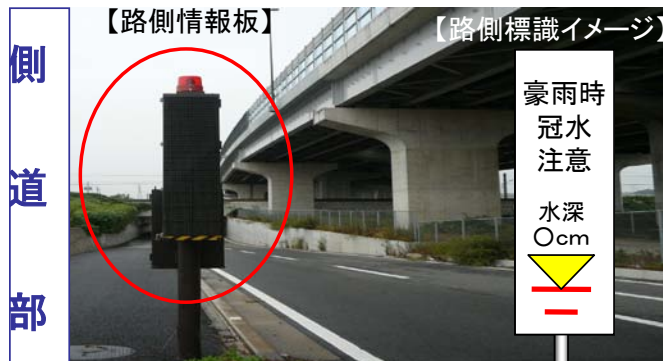
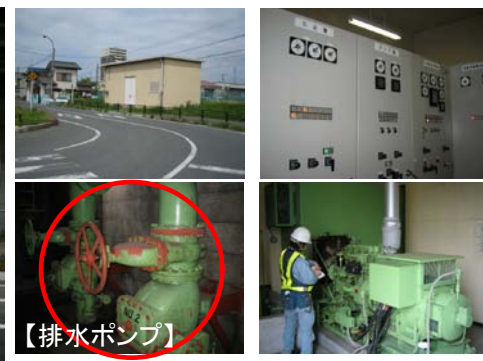
□対策事例(情報板、排水ポンプ)

- 気象条件、地域条件等を考慮し、冠水対策に係る排水ポンプ、情報板、監視カメラ等のハード対策を順次実施
- 関係機関との連携を強化し、冠水時における的確な体制を構築
- 栃木県では、平成20年9月に実働訓練を実施。
