生月大橋の損傷事例について

第1章 損傷の概要

◆生月大橋の概要

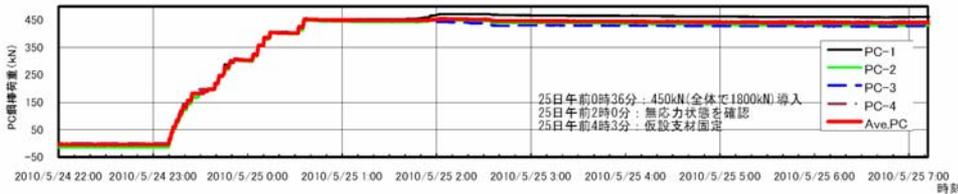
PC鋼棒導入軸力の変化

- PC鋼棒の軸力が上昇することにより、斜材下側のひずみ値が低下し、PC鋼棒へ荷重移動したことが確認できる。
- 軸力導入により、**破断面の隙間及びねじれが改善**された。

軸力を1本当たり25KNずつ導入し、**目標値1本当たり450KNまで導入**した。導入しながら、斜材本体のひずみゲージの計測及び亀裂断面の形状変化を同時に計測した。

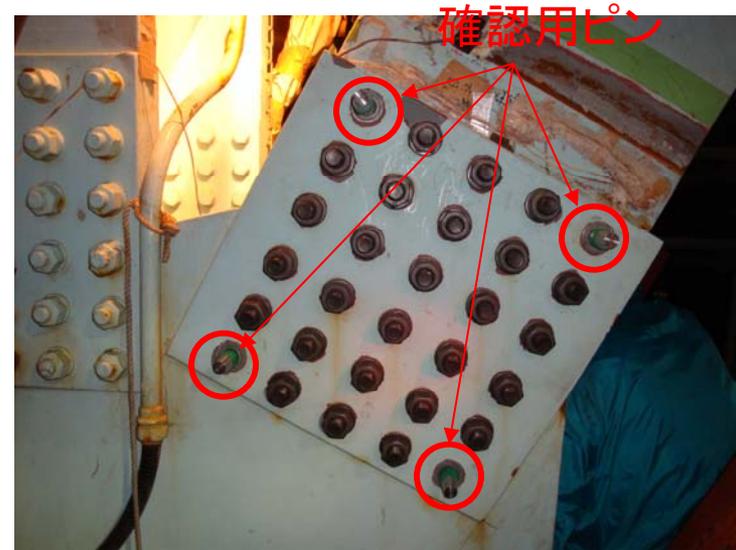
確認用ピン挿入状況

- ピンを挿入後高力ボルトを全て緩めたが、**ピン位置での斜材の動きは僅か**であり、無応力状態が確認できた。
- 作業日毎に、無応力状態を確認後作業を実施した。

- 下側ガセットの高力ボルトを入れ替えながら、無応力状態を確認した。
- 設計軸力導入後に、**下側のボルトを抜きピンを挿入し、ピンの拳動を確認**しながら、高力ボルトを緩めた。
