# 講習と現地実習 〔道路橋の維持管理〕

-鋼橋の疲労について-

独立行政法人 土木研究所  
構造物メンテナンス研究センター  
CAESAR

上席研究員 村越 潤

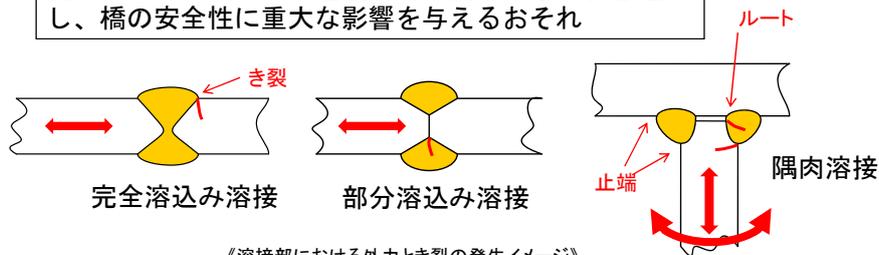
1回作用するだけでは構造物に影響を与えない小さな荷重でも、何十万回、何百万回繰返し作用することにより、き裂の発生につながる

《溶接部における外力とき裂の発生イメージ》

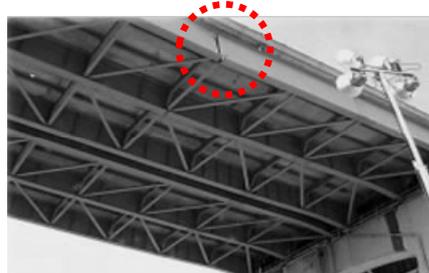
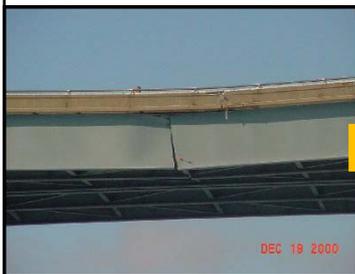
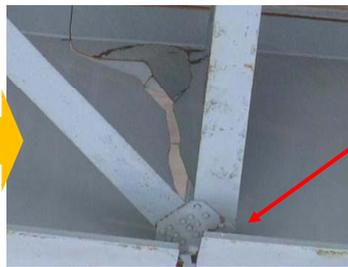
### I-794 Hoan Bridge (米国)

形式: 3径間連続 I 桁橋  
橋長: 195m (支間長65m)  
竣工: 1972年、1977年開通 (供用後23年)  
概要: 2000年12月、横つなぎ部材を取り付けるガセット溶接部からき裂が進展し、3主桁のうち2主桁を破断、架替えに至る。

き裂の起点

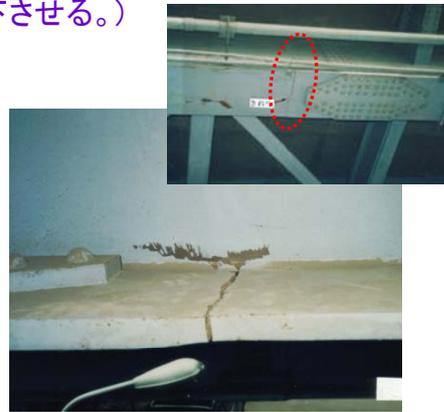
溶接品質は、き裂の発生に多大な影響を与える場合がある。  
(溶接欠陥は疲労強度を著しく低下させる。)

不溶着  
(I桁下フランジの板継溶接の不溶着からき裂が進展)

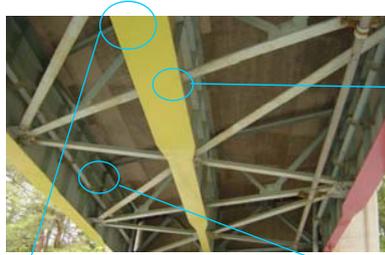
対傾構の継手部

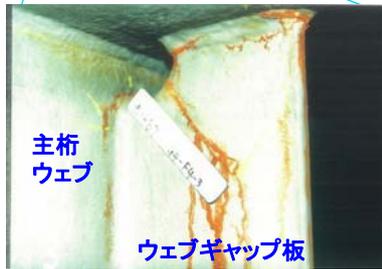
主桁と横桁交差部のウェブギャップ板

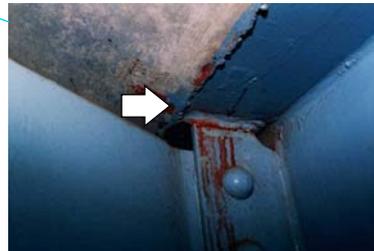
垂直補剛材と上げた上フランジの継手部

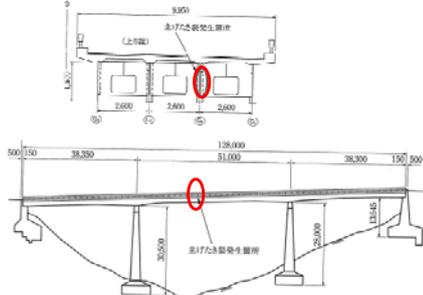
重交通路線において、疲労上望ましくないディテール(横桁フランジが主桁を貫通する継手)から、主桁破断につながるおそれのあるき裂が発生。

形式: 3径間連続非合成鋼 I 桁橋  
(S39道示、TL20)  
橋長: 38m+51m+38m  
竣工: 1972年(供用後34年)  
交通量: 約3万台/日 大型車混入率約45%  
概要: 2006年10月、定期点検時に主桁ウェブの横桁取付け部からの約1.1mのき裂を発見。交通止め、当て板等により応急復旧。

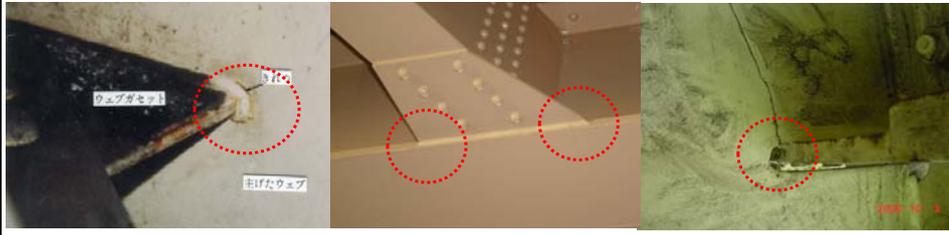
### 面外ガセット継手

疲労強度等級  
G等級(50MPa) 寿命比1

### 面内ガセット継手

疲労強度等級  
H等級(40MPa) 約1/2

(主桁にガセットを貫通)  
疲労強度等級  
H'等級(30MPa) 約1/4.6

- 現行の疲労設計では、継手形状や止端仕上げにより、溶接継手の疲労強度等級を設定。
- 疲労強度の相対的に低いH、H'等級の継手は、使用しない方が良い継手とされている。
- 各種要因が複雑に影響するため、疲労耐久性は個別の橋・部位毎に異なる。

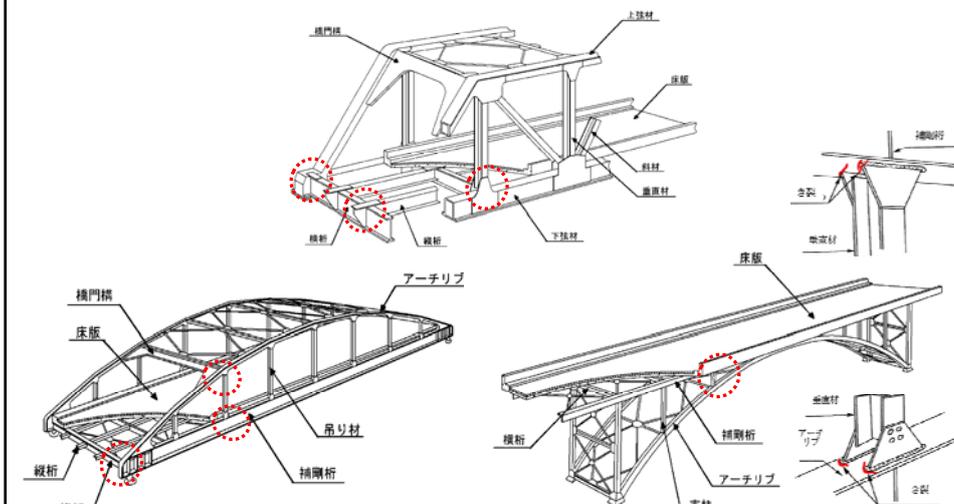
## 損傷の発生部位は？ -トラス、アーチの主な損傷部位-

吊材もしくは斜材の主構との格点部付近では、自動車荷重の移動や風による振動に伴って複雑な応力状態となり、局部応力の程度によっては、疲労耐久性上厳しい条件となる場合がある。

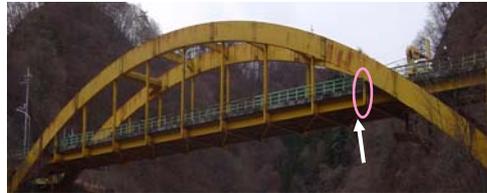
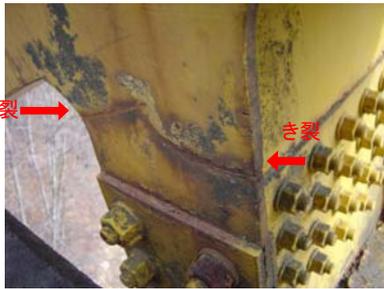
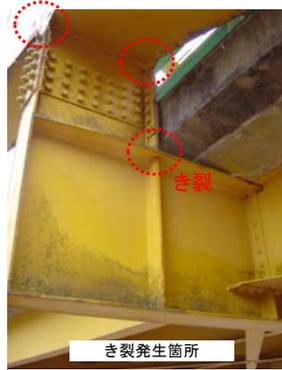
活荷重載荷時の床組とアーチリブ間の相対的な挙動により、短吊材の接合部にき裂が発生。

形式：中路式鋼アーチ橋 (S39道示、TL20)  
 橋長：94m  
 竣工：1970年（供用後37年）  
 交通量：大型車72台/日  
 概要：2007年11月、点検時にき裂を発見、大型車通行止め、一般車片側通行規制。  
 アーチリブと部材長の短い吊材の格点部からの疲労き裂が発生。

(道路側フランジ)

き裂発生箇所

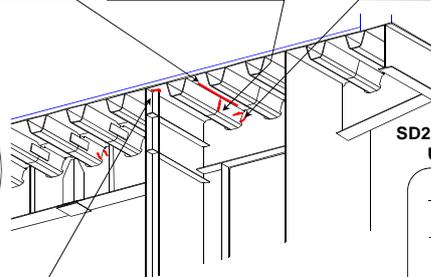
輪荷重走行位置直下周辺の溶接部のき裂に注意が必要

SD4. デッキと垂直補剛材の溶接部

SD2. デッキとUリブの溶接部 (デッキ貫通)

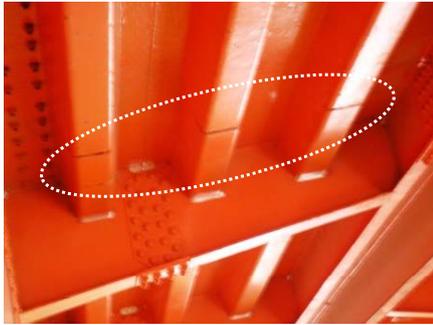
点検後に、磁粉探傷(MT)による確認が必要

輪荷重下の鋼床版ブラケット部の突合せ継手  
⇒遠望目視では、き裂か否かの判断は難しい

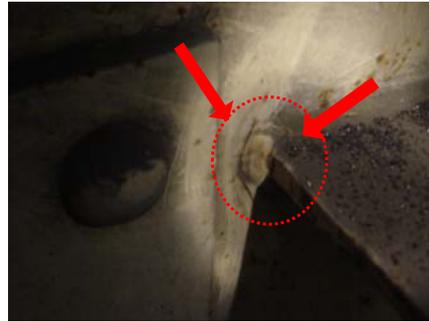
主桁の横構ガセット継手  
⇒近接しても、塗膜を除去しないとき裂か否かの判断は難しい

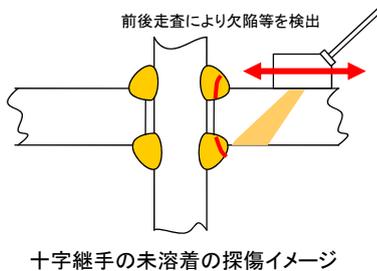
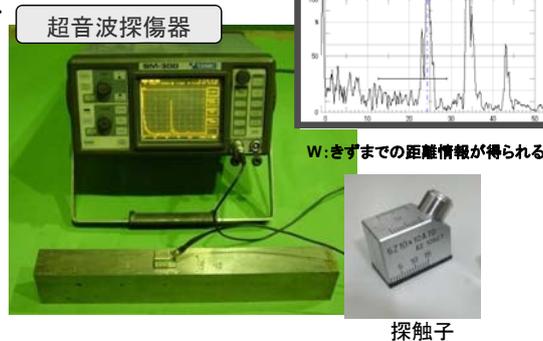
- 未溶着部の有無や、板組の推定に適用
- 鋼材表面に探触子をあて超音波を発信させ、欠陥等(境界面)からの反射エコーを受信して、位置、大きさ、深さを測定する手法
- UTによる検出性能、信頼性は必ずしも高いわけではない。
  - ・きれつ(きず)の位置、形状、表面性状によって検出精度がばらつく
  - ・結果判定に経験や技量が必要

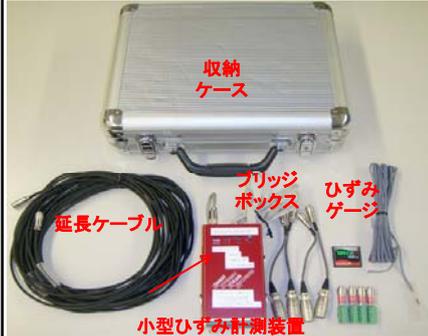
計測装置の例

- 車両走行、風等の外力に対する、部材のひずみ応答を計測  
⇒挙動把握による原因特定・効果的な対策の選定、対策前後の効果の確認
- 原因の推定、目的に対応した適切な調査手法、測定位置等の選定が重要  
(やみくもに測定しても、その後の診断、対策に役立たないことも)
