5. アスファルト舗装の損傷事例

5.1. 概説

6. コンクリート舗装の損傷事例

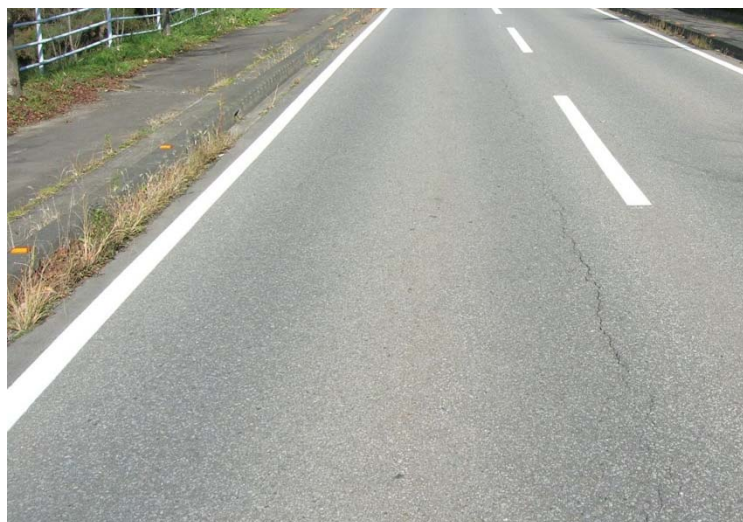
ひび割れ率 5%程度の例

ひび割れが縦断方向に1本散見される程度:連続的な場合は10%

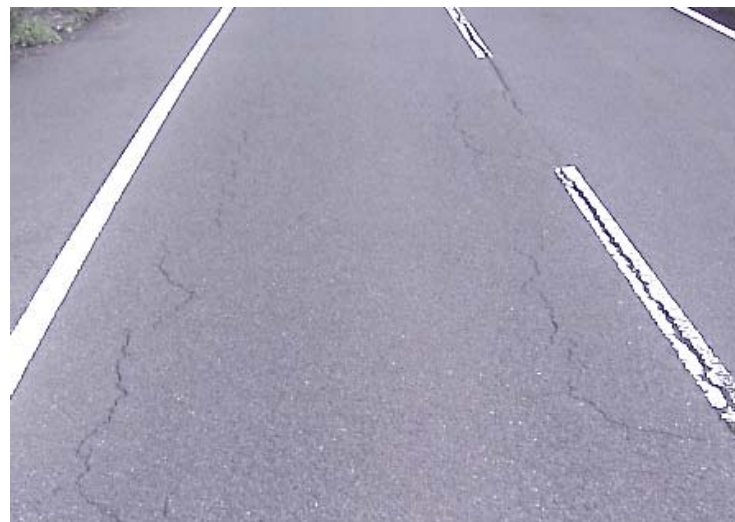
ひび割れ率 20%程度の例

ひび割れが縦断方向(左右両輪の通過位置)に2本発生

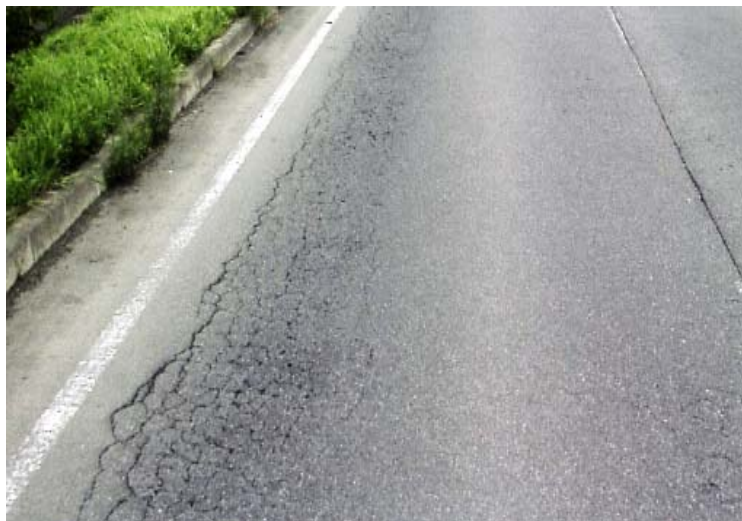
ひび割れ率 35%程度の例

左右両輪の通過位置にひび割れが発生し、かつ片側では亀甲状のひび割れが発生

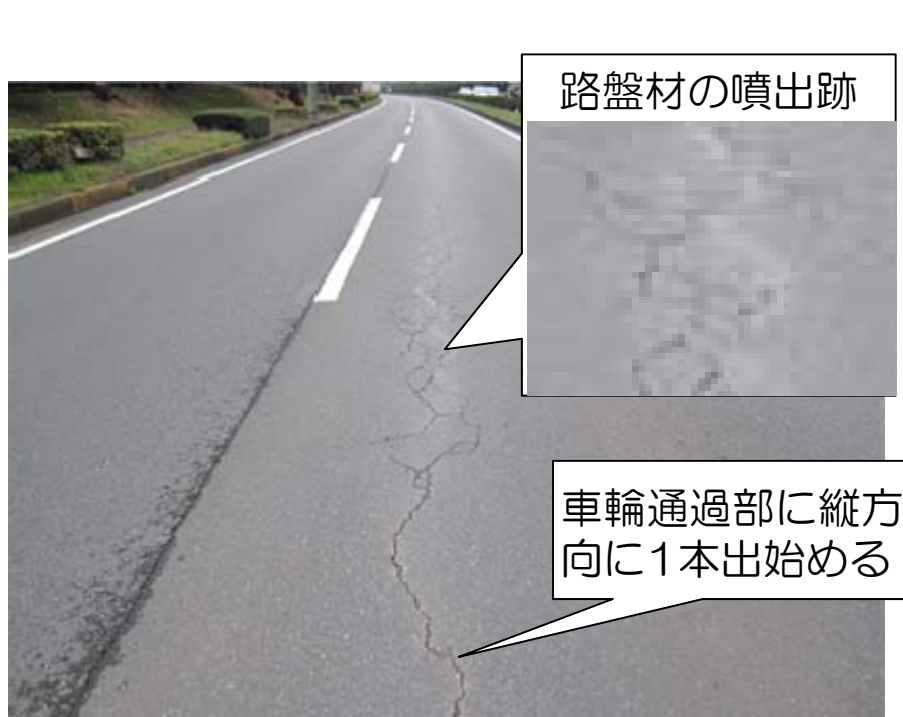
- ・アスファルト混合物層の下面から上方に向かって進展
- ・初期には、車輪通過部左右に1本ずつ縦方向に発生
- ・ひび割れが貫通した場合は、路盤材中の細粒分が噴出
- ・噴出跡は、雨天後、路面が乾燥状態になった直後に確認しやすい

疲労ひび割れ(初期)の例

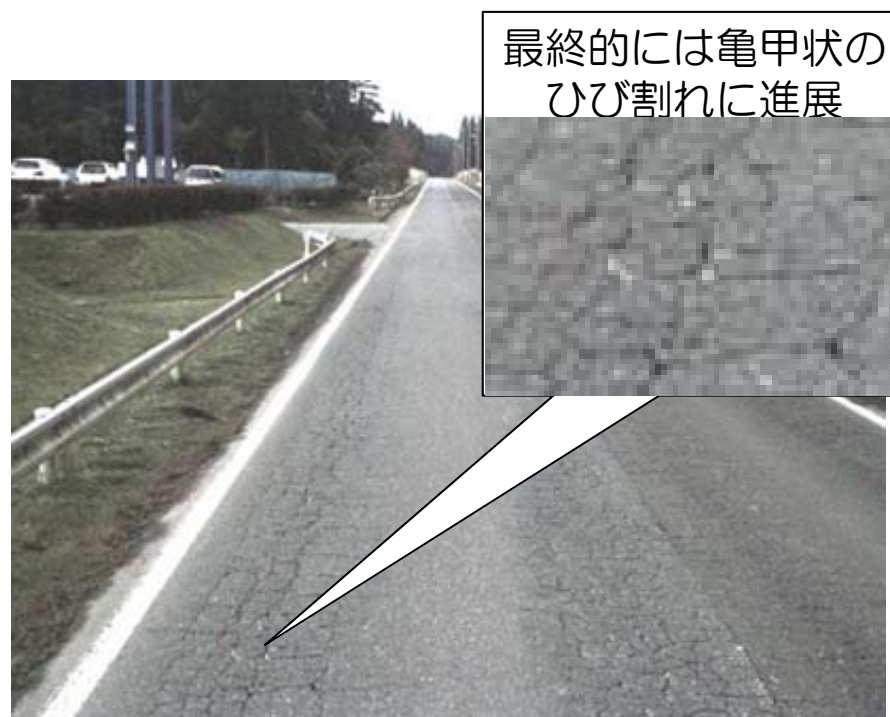
疲労ひび割れ(終期)の例

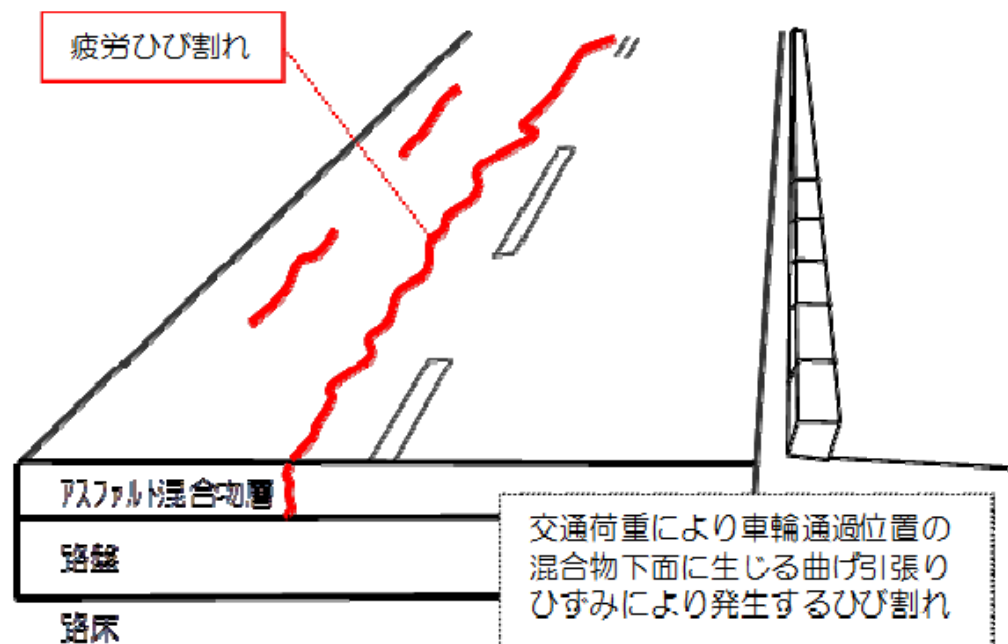
- ・輪荷重による曲げ引張り応力に伴うひずみが発生し、それが蓄積してアスファルト混合物層下面から縦方向のひび割れが発生

疲労ひび割れのイメージ

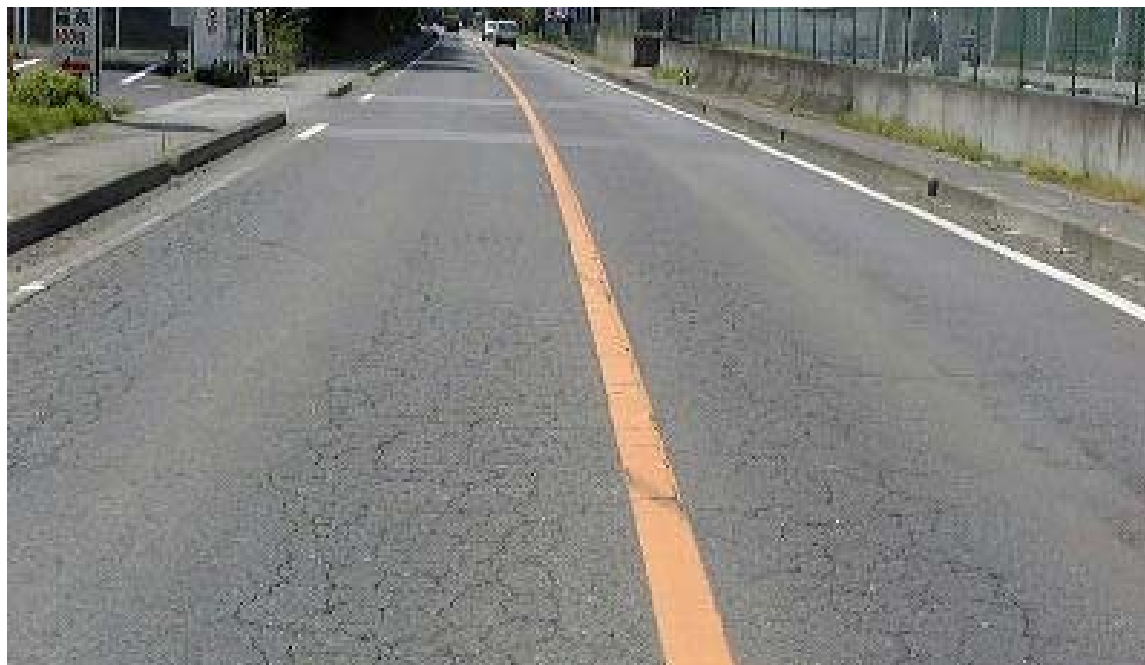
- ・アスファルト混合物層の沈下を伴う場合が多く、車輪通過部に沿って発生
- ・大型車交通量に対して舗装厚の薄いアスファルト舗装でみられる

路床・路盤の支持力低下による亀甲状ひび割れの例

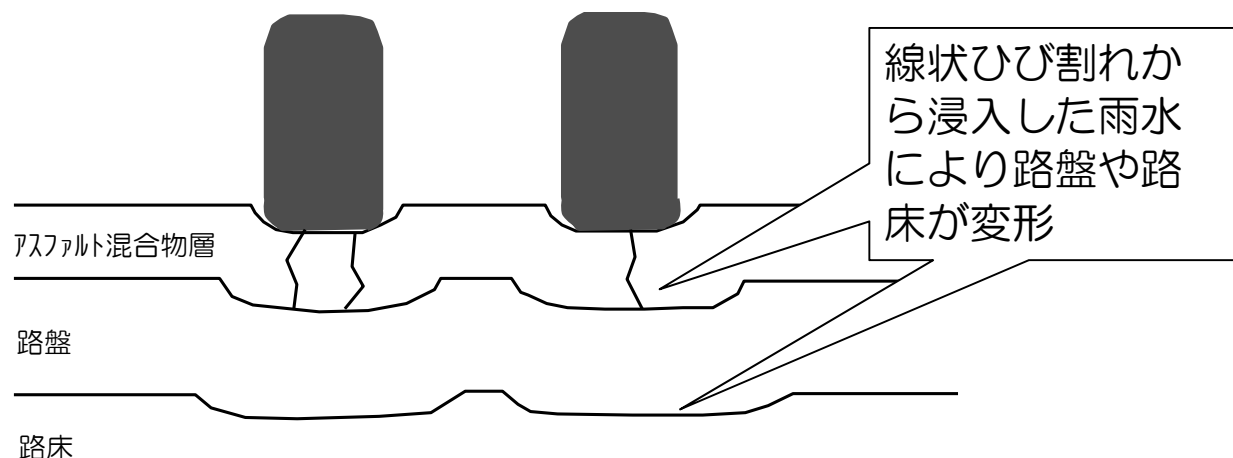
- ・ひび割れが、アスファルト混合物全層に貫通すると、雨水がそのひび割れを伝わり、路床・路盤に浸透することによって、路床・路盤の支持力が低下し亀甲状ひび割れが発生

路床・路盤の支持力低下(不足)による亀甲状ひび割れのイメージ

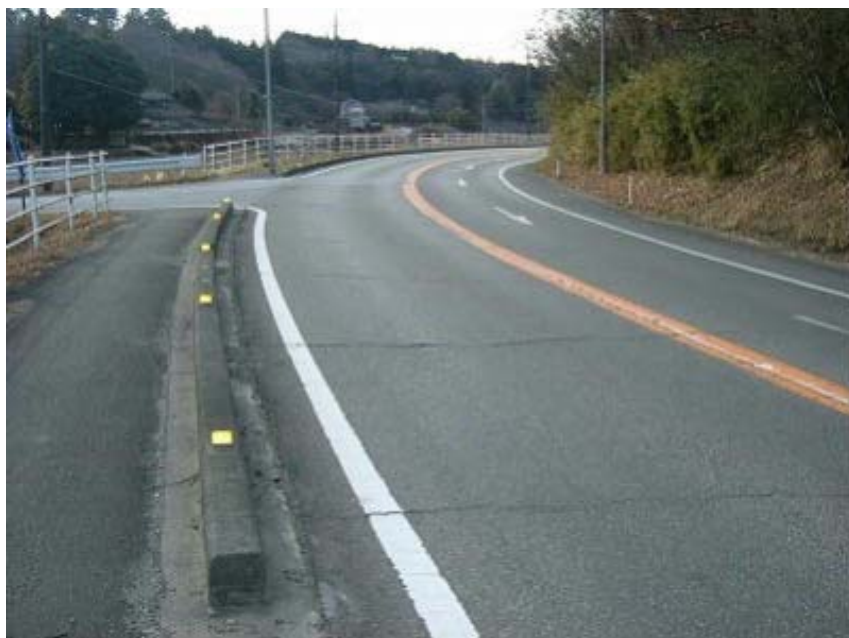
- ・アスファルト混合物層の下面にひび割れや目地等がある場合に発生
- ・コンクリート版の横目地に起因する場合は、5～10m程度（下層にあるコンクリート版の目地間隔と同じ）の等間隔に発生
- ・セメント安定処理路盤等の収縮ひび割れに起因する場合は、3～5mの等間隔に発生

コンクリート版上の例

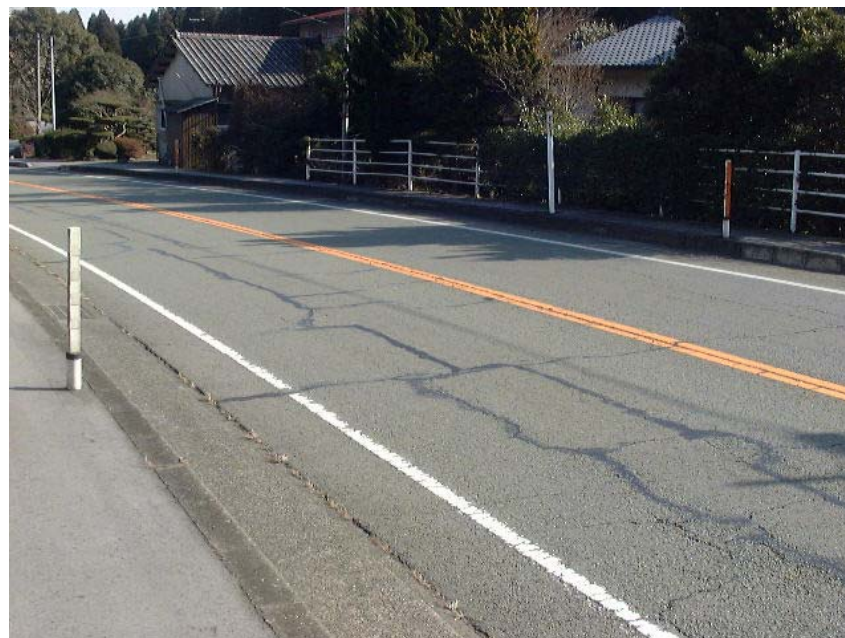
縦断方向に発生した例

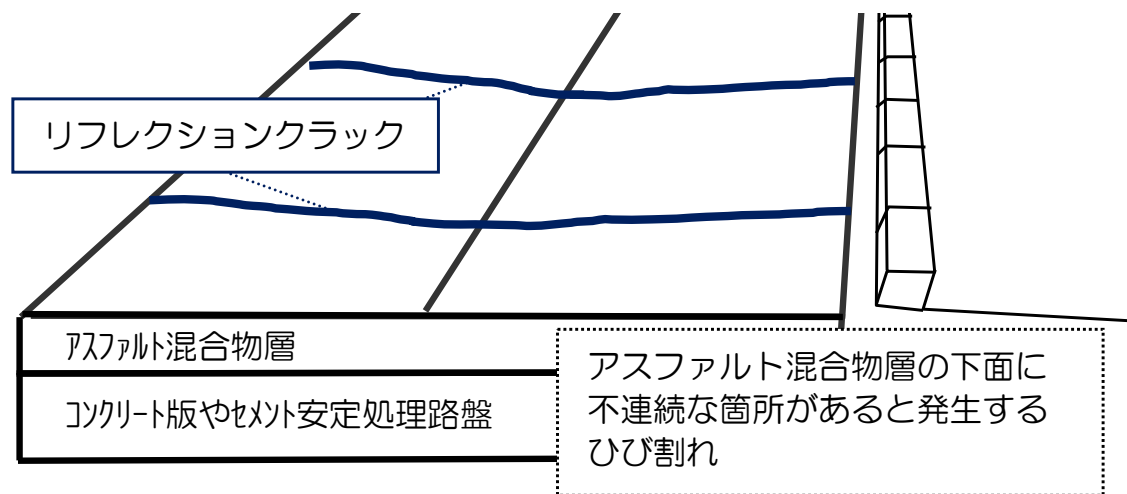
- ・アスファルト混合物層の下面にひび割れや目地等がある場合に、その部分が交通荷重の作用や温度変化に伴い、不連続に動くことによって発生

リフレクションクラックのイメージ

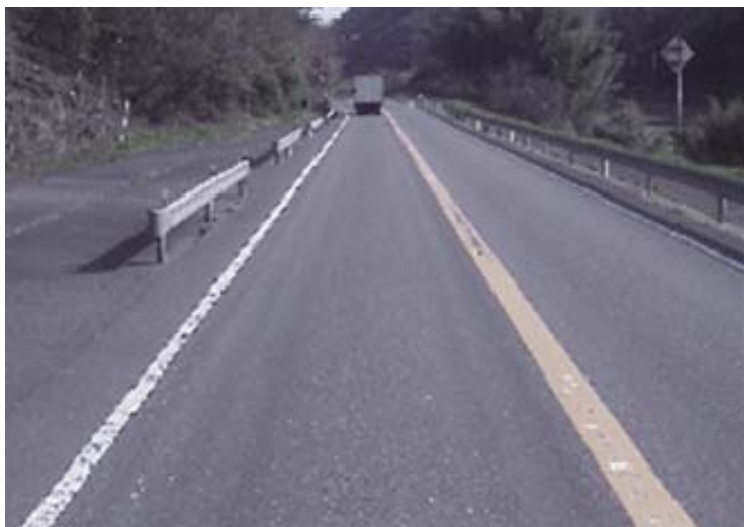
わだち掘れ量15mm程度の例

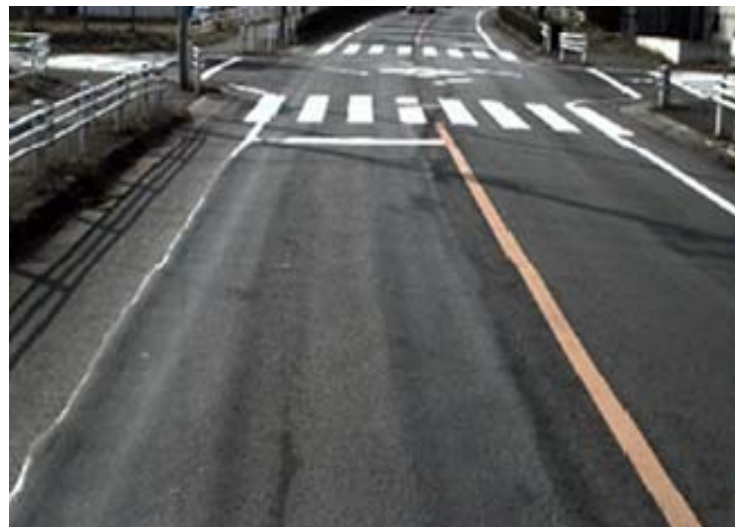
わだち掘れ量30mm程度の例

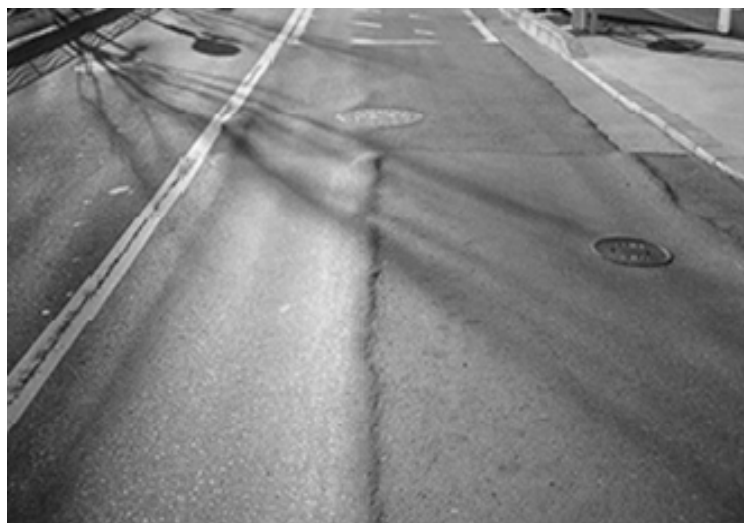
わだち掘れ量40mm程度の例

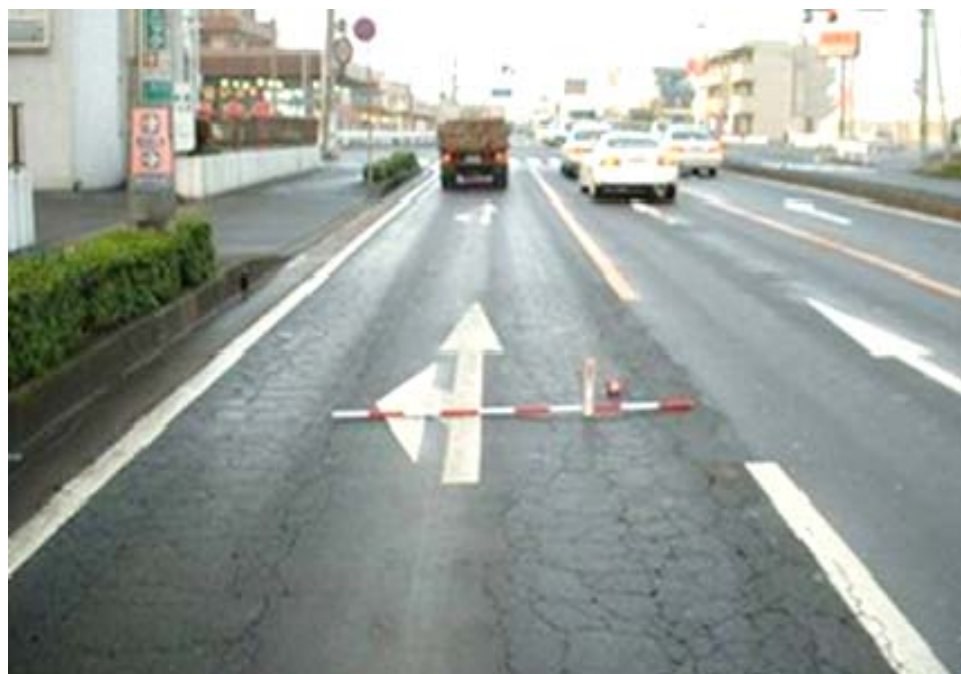
- ・通行車両の影響により路床・路盤の圧縮変形が促進され、これにアスファルト混合物が追従することで車輪通過部がへこむ
- ・わだち掘れの形状は、わだち部外側への盛り上がりが少なく、車輪通過部がへこみ、ひび割れを伴う損傷となることが多い

路床・路盤の圧縮変形によるわだち掘れの例

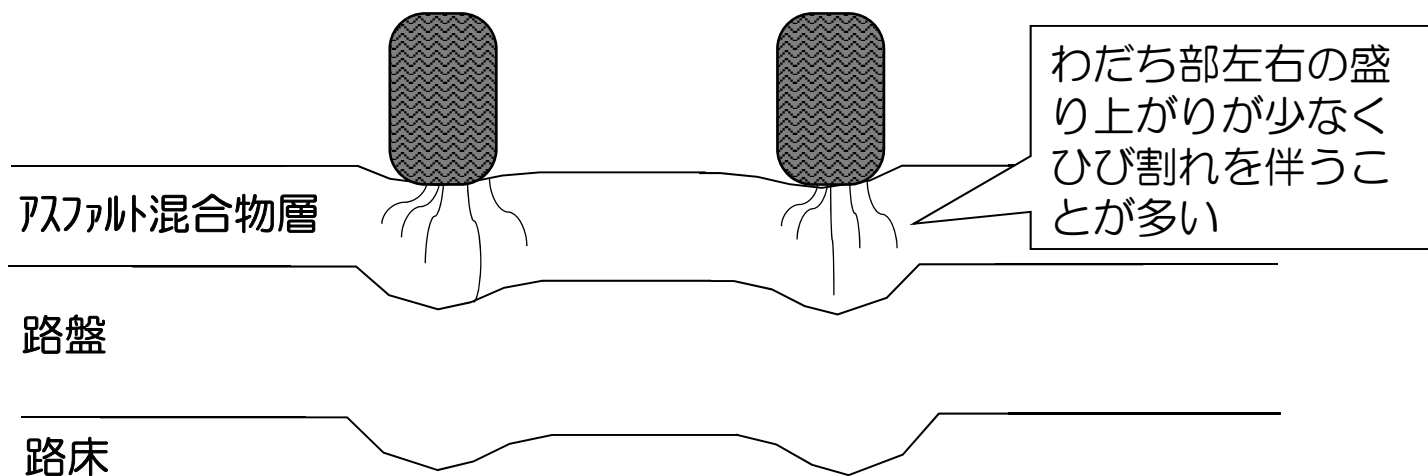
- ・舗装構造に対する交通量の増加や、地下水の影響などによる路床・路盤の支持力の低下、締固め不足などにより発生

路床・路盤の圧縮変形によるわだち掘れのイメージ

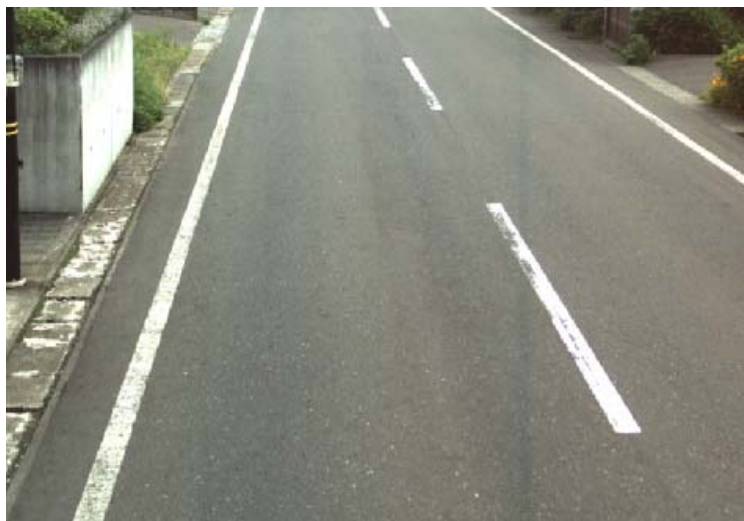
IRI 2mm/m程度の例

ひび割れ等の影響による路面の凹凸が目立たない良好な状態

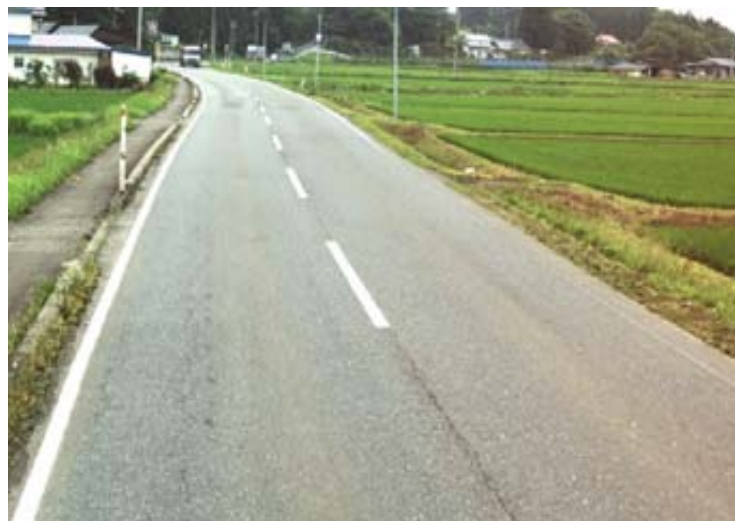
IRI 4~5mm/m程度の例

ひび割れ等の劣化がみられる状態で、高速走行すると車両が振動、うねりを感じる状態

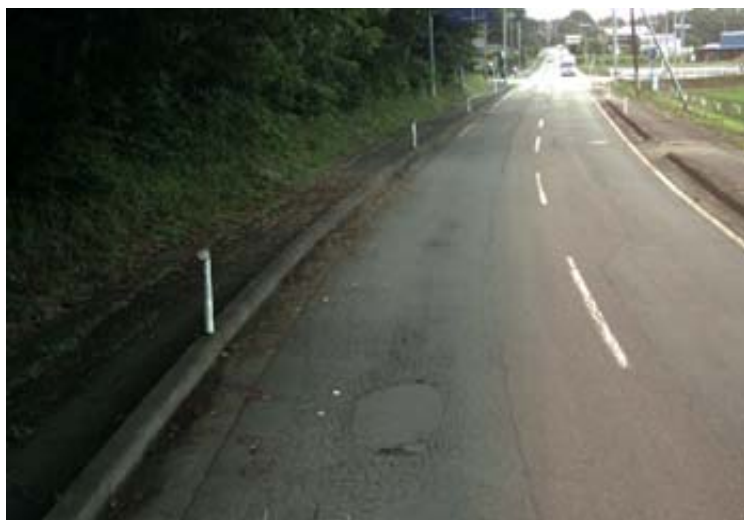
IRI 9~10mm/m程度以上の例

50~60km/hで走行すると強い揺れを認識でき、明確な損傷が発生している状態

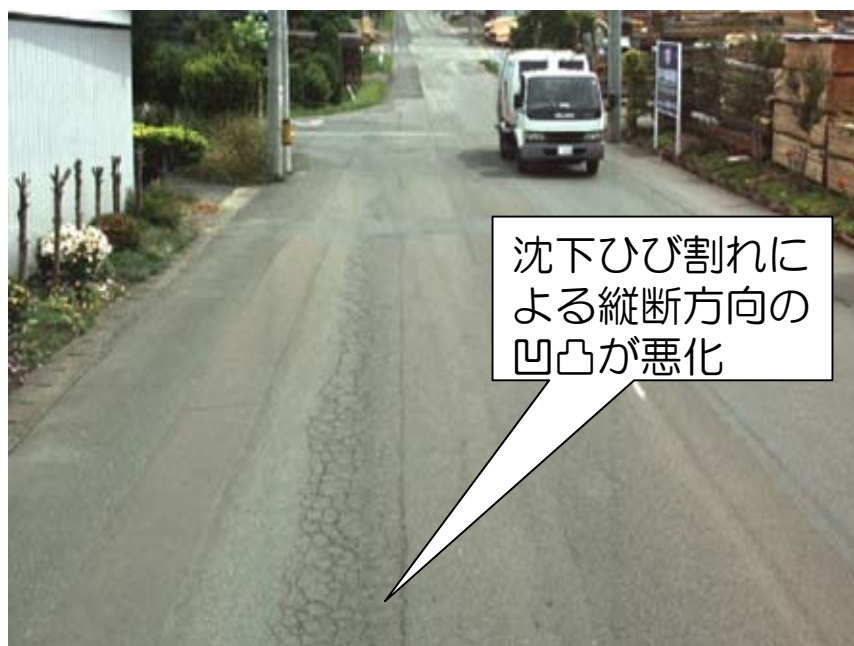
- ・交通荷重の影響や供用に伴う舗装の劣化等によるひび割れ、わだち掘れや、路床・路盤の支持力低下による縦断凹凸の悪化
- ・補修箇所の路面凹凸および施工継目やアスファルト混合物の安定性不足等

沈下ひび割れによる縦断方向の凹凸
(抜粋)

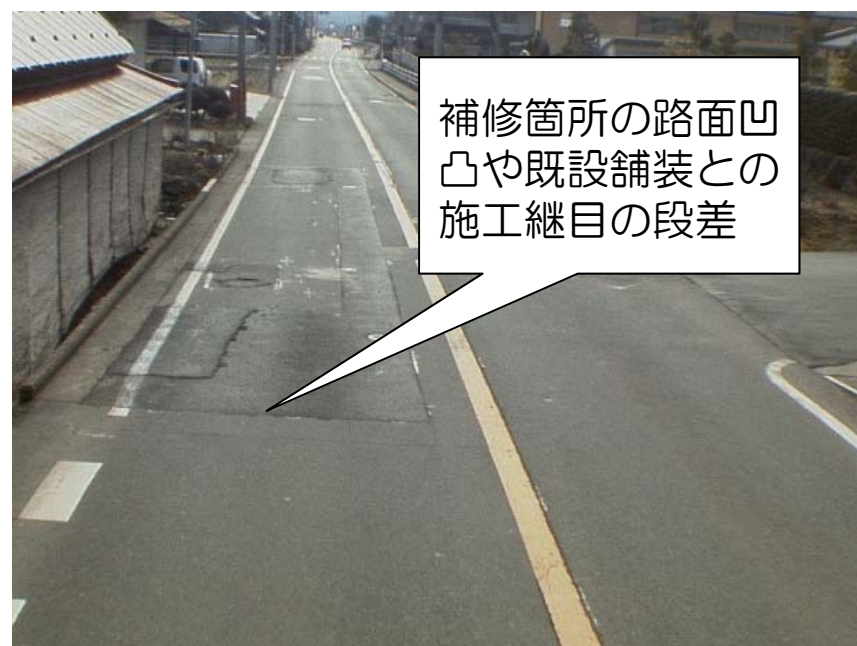
補修箇所の路面による縦断方向の凹凸

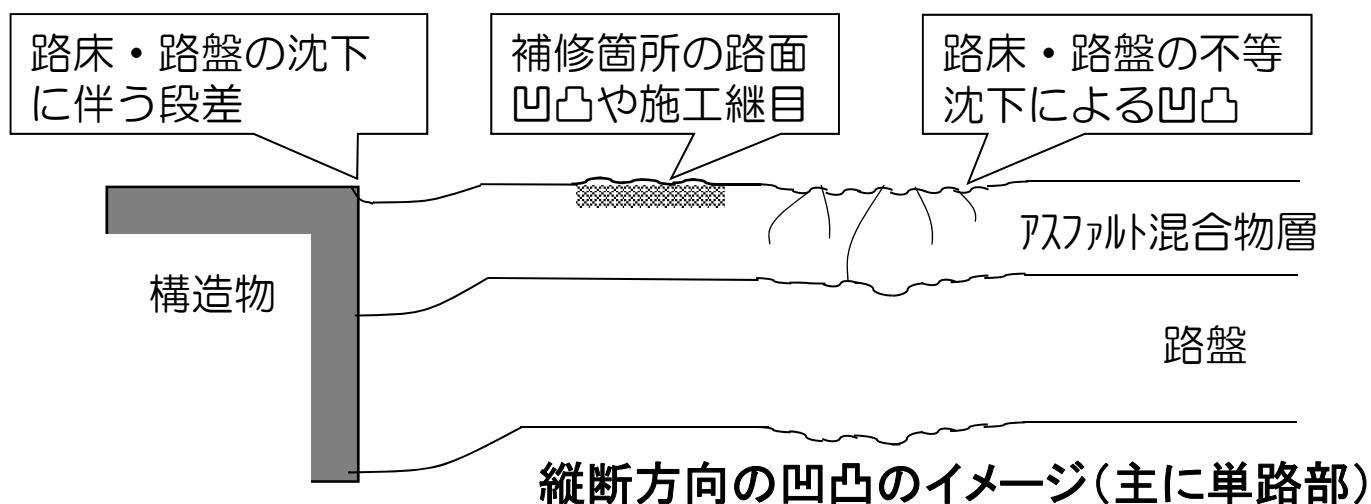
- ・交通荷重や舗装の劣化等の影響による沈下を伴うひび割れやわだち掘れ
- ・凍上や湧水等の影響による路床・路盤の支持力低下に伴う舗装の不等沈下
- ・構造物付近の路床・路盤の締固め不足，土工（盛土）部の不等沈下
- ・補修箇所の路面凹凸や施工継目および構造物との接合部の段差

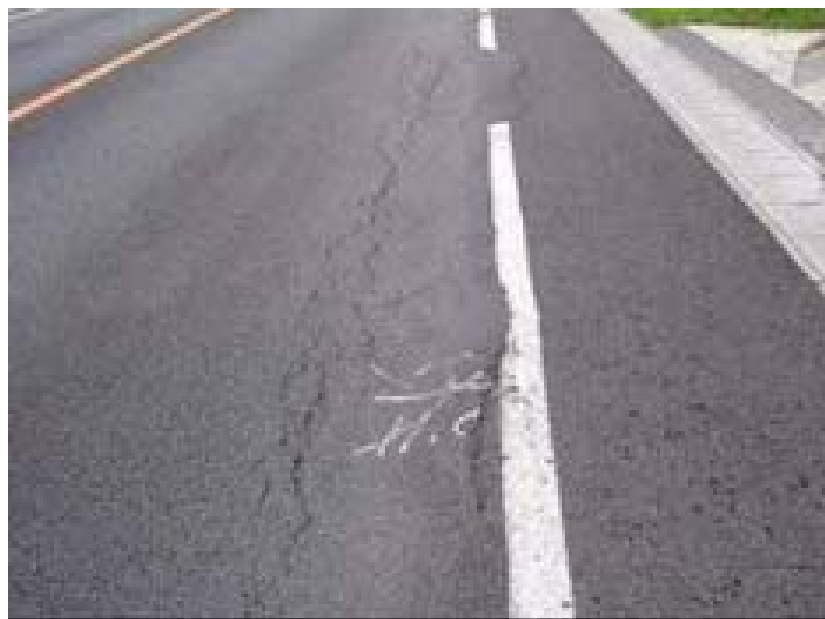
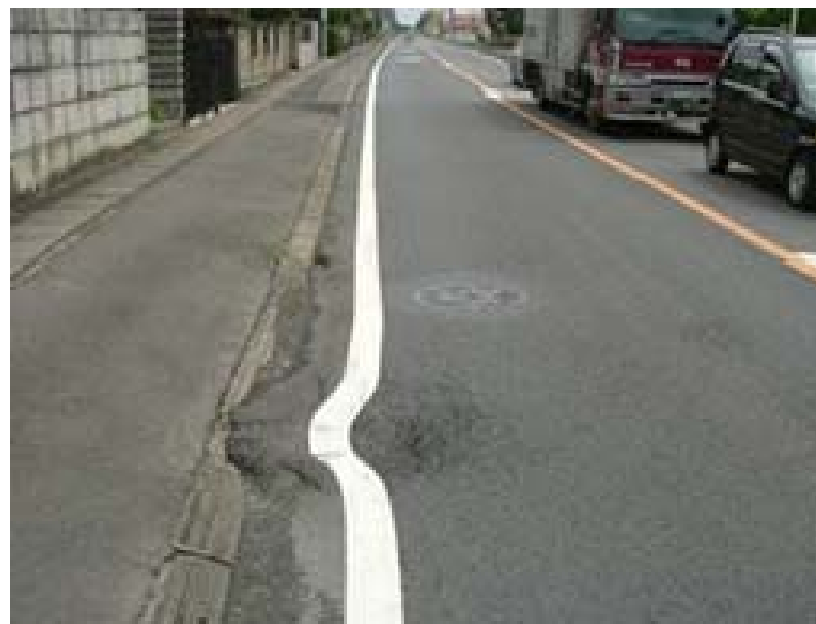
- ・ 寄りは、局所的に盛り上がっている箇所であり、こぶと呼ぶ場合もある
- ・ 車輪通過部にその外側への盛り上がりが見られる
- ・ 発生場所は、交差点流入部、曲線部、下り坂、渋滞路線など、通行車両が頻繁に制動、停止を繰り返す場所に生じやすい
- ・ くぼみと併発することが多い

寄りの例

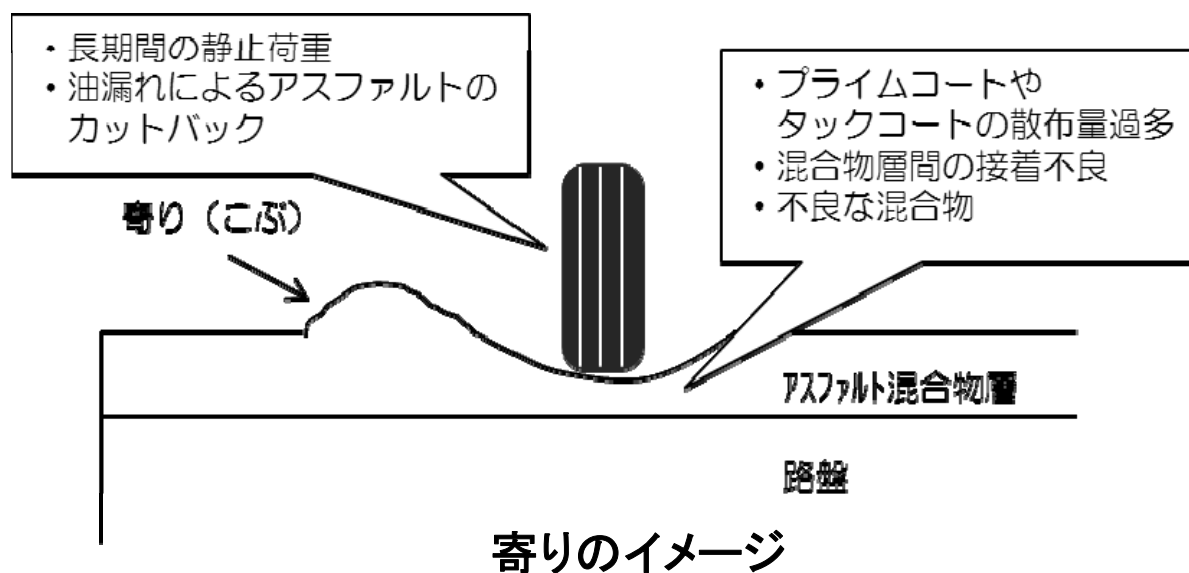
- ・プライムコートやタックコートの散布量過多，アスファルト混合物の品質不良等
- ・長時間の静止荷重，すえ切り，および油漏れによりアスファルトのカットバックなどに起因するアスファルト混合物の塑性変形
- ・雨水の浸入などによる混合物層間の接着不良

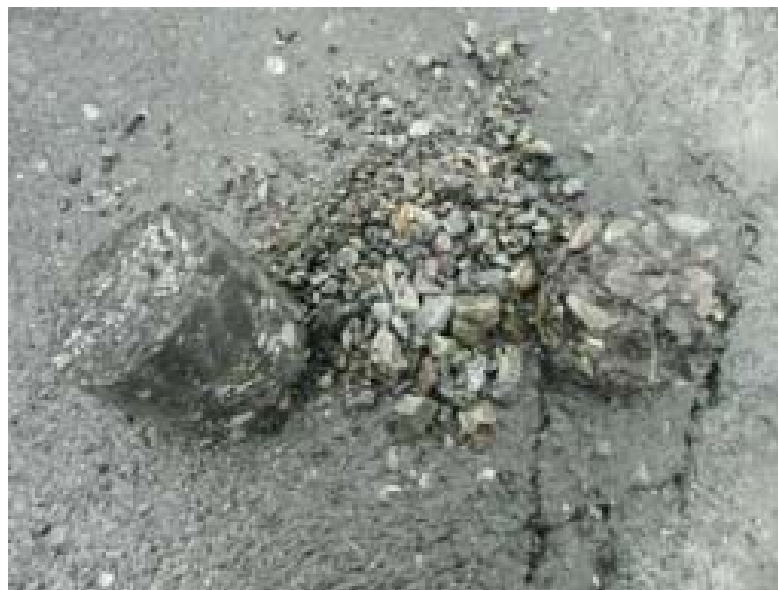
- ・アスファルト混合物の剥離とは、長期間の滞水の影響等により、アスファルト被膜が骨材から剥がれる現象をいう。
- ・アスファルト混合物の剥離は、骨材とアスファルトの機械的な結合力より水と骨材の親和力が大きくなったときに発生する。

剥離の例

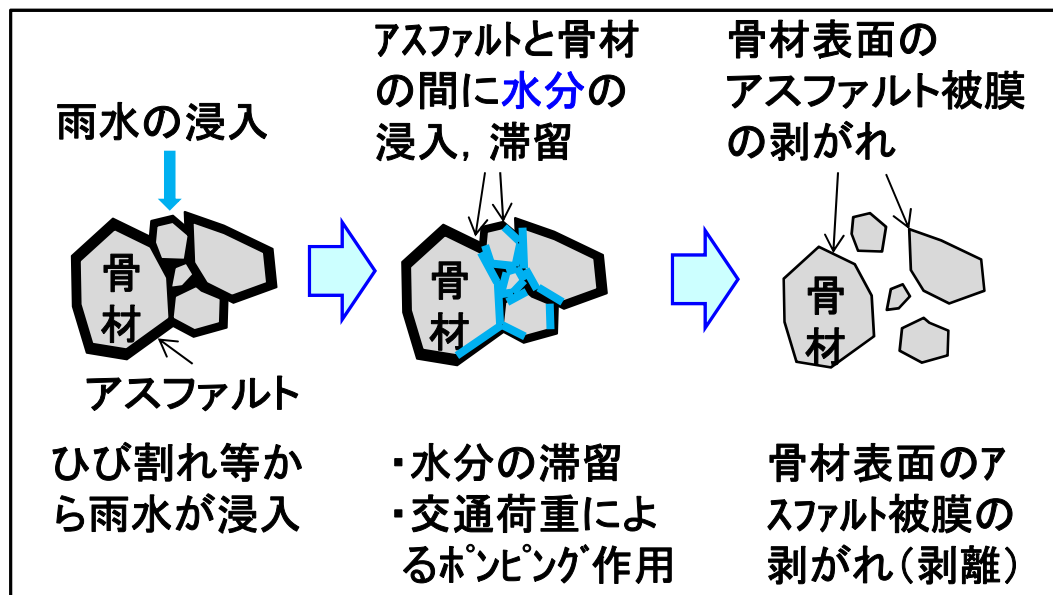
アスファルト混合物の剥離のイメージ

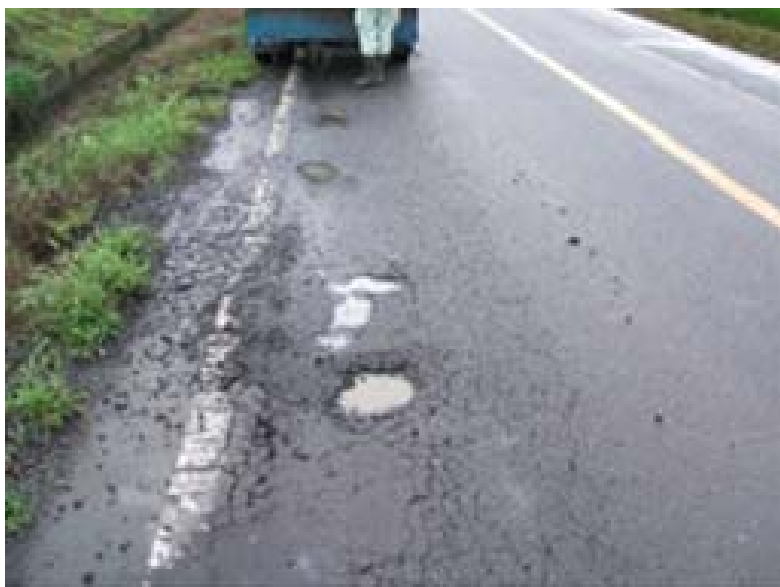
ポットホールの例

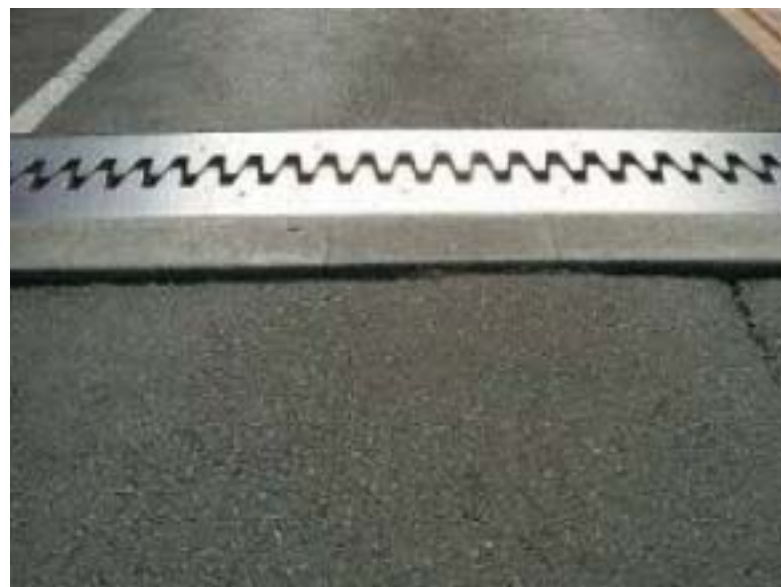
段差の例

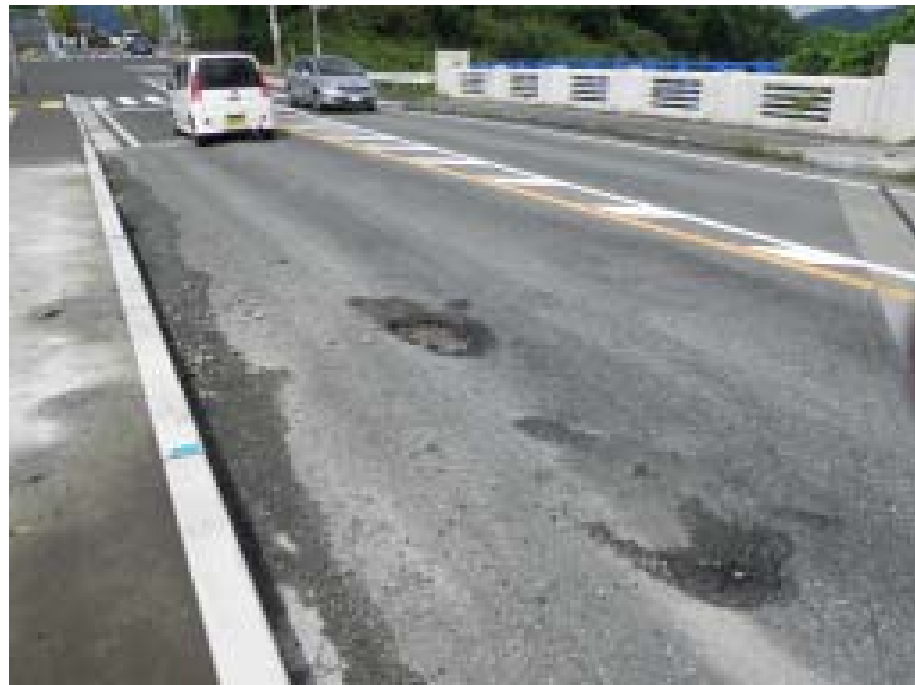
- ・ポットホールは、アスファルト舗装表面に生じた直径0.1～1m程度の穴
- ・梅雨期など雨の多い時期に発生しやすい
- ・通行車両の走行安全性を著しく低下させる
- ・ポットホールを車両が走行する時に、騒音や振動が生じ、沿道環境に影響をおよぼすおそれがある

ポットホールの例

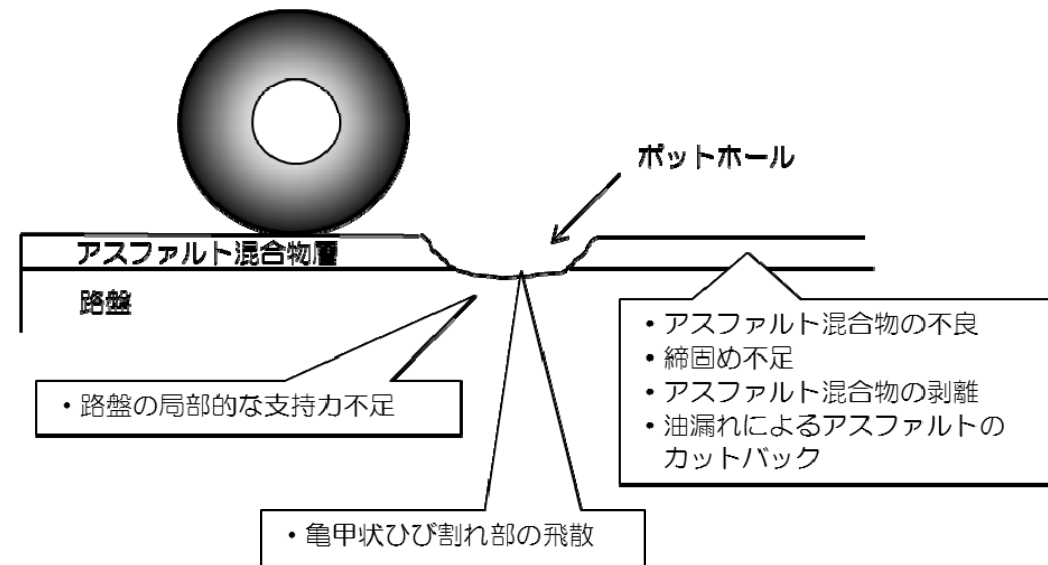
- ・アスファルト混合物の品質不良
- ・施工時の締固め不足
- ・土工部における, 路盤の局所的な支持力低下(不足)
- ・橋梁部における, 基層混合物や表層混合物の剥離 など

ポットホールのイメージ

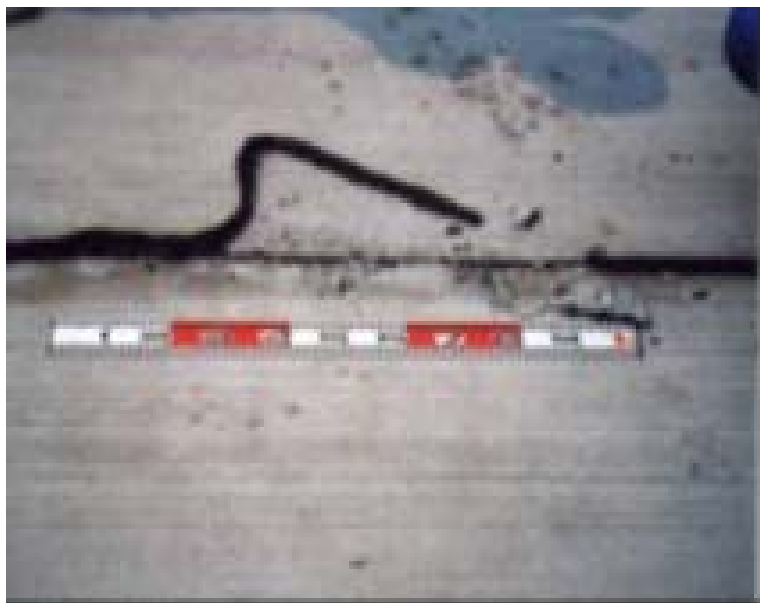
- ・目地部に注入されている目地材がはみ出し、飛散した状態
- ・目地材の老化やはみ出しが通行車両により剥脱、飛散した場合、目地部から雨水等が浸入し、ポンピング、エロージョンにつながり、路盤支持力の低下を招き、コンクリート版の損傷が進行する

目地材のはみ出し、飛散の例

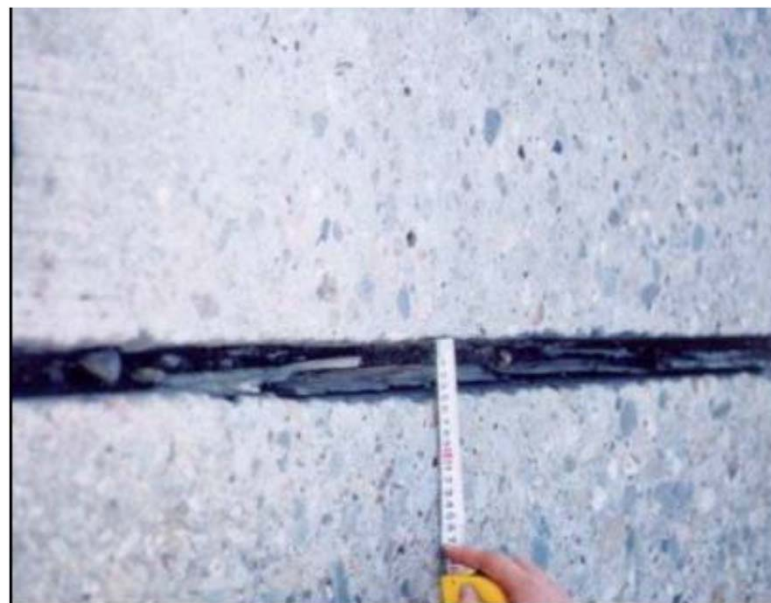
目地材の飛散の例

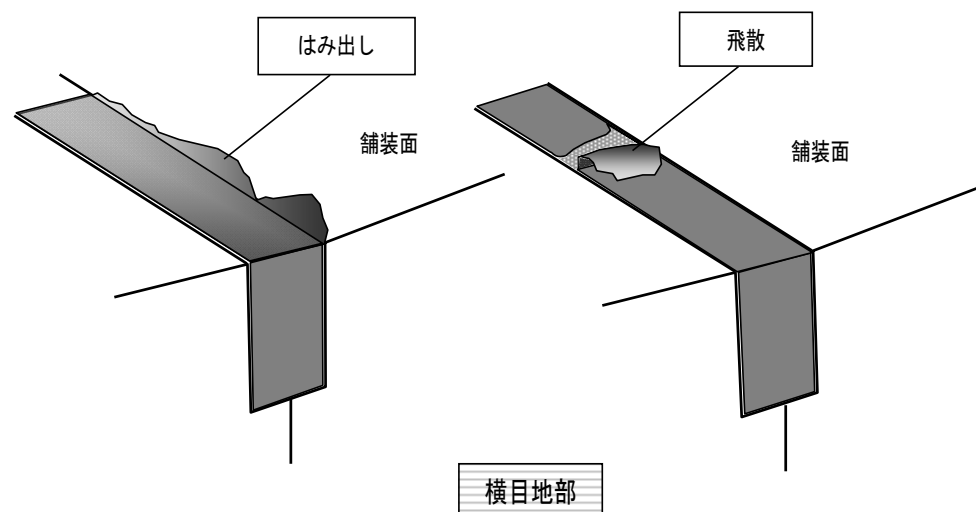
- ・夏期など高温時にコンクリート版が膨張し、目地材が押し出されてはみ出し、通行車両等の影響で剥がれて飛散する

目地材のはみ出し、飛散のイメージ

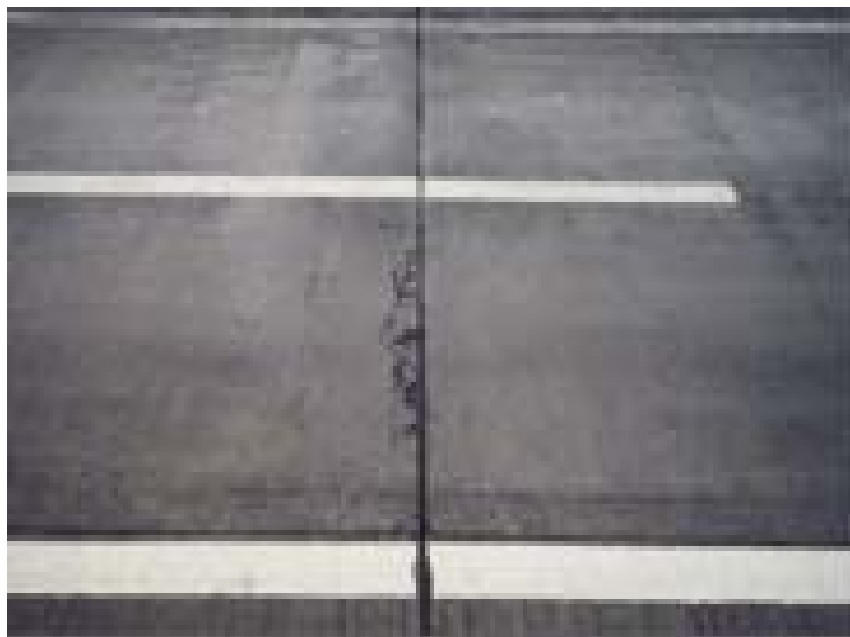
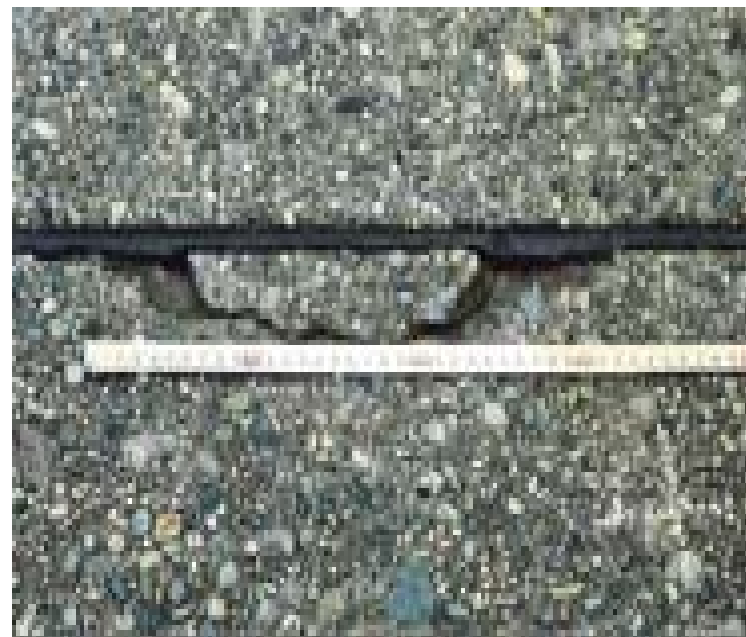
- ・目地部の角がコンクリート片またはひび割れとして欠けている状態
- ・角欠けが生じた場合、車両の走行性や安全性・快適性を損ない、振動や騒音で沿道環境に影響を及ぼすおそれがある

目地部の角欠けの例

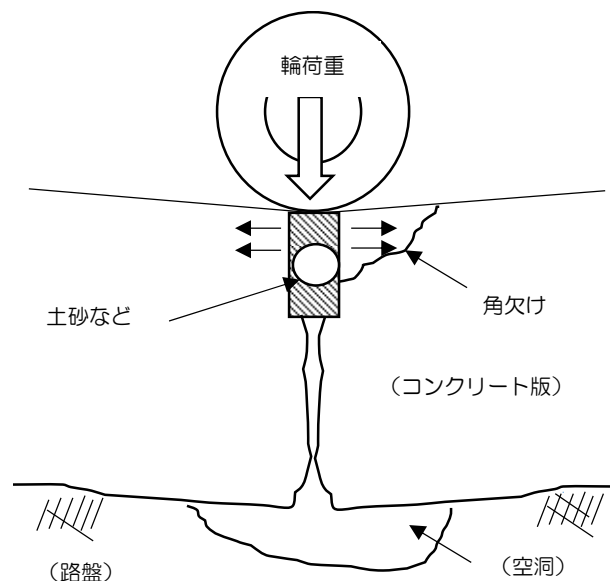
- ・施工不良、維持管理不足、走行荷重の影響
- ・施工時の過度な仕上げにより部分的な弱点部が角欠けとなる
- ・維持管理不足による異物混入により発生する

角欠けのイメージ

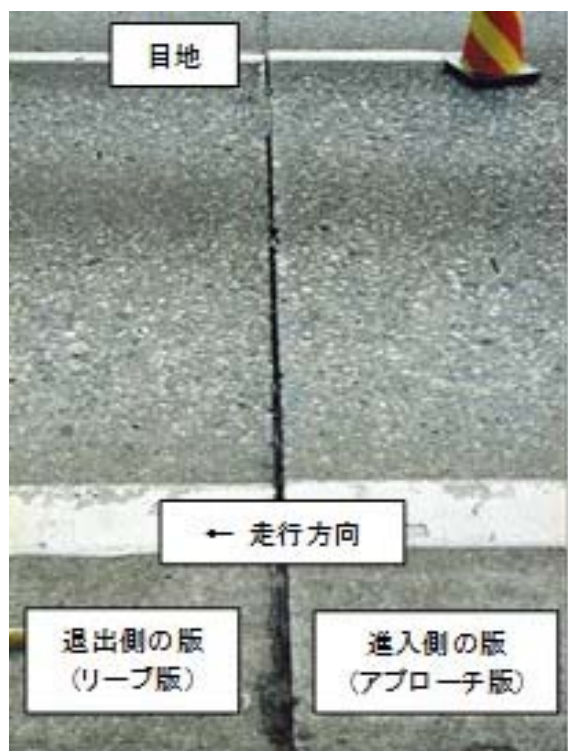
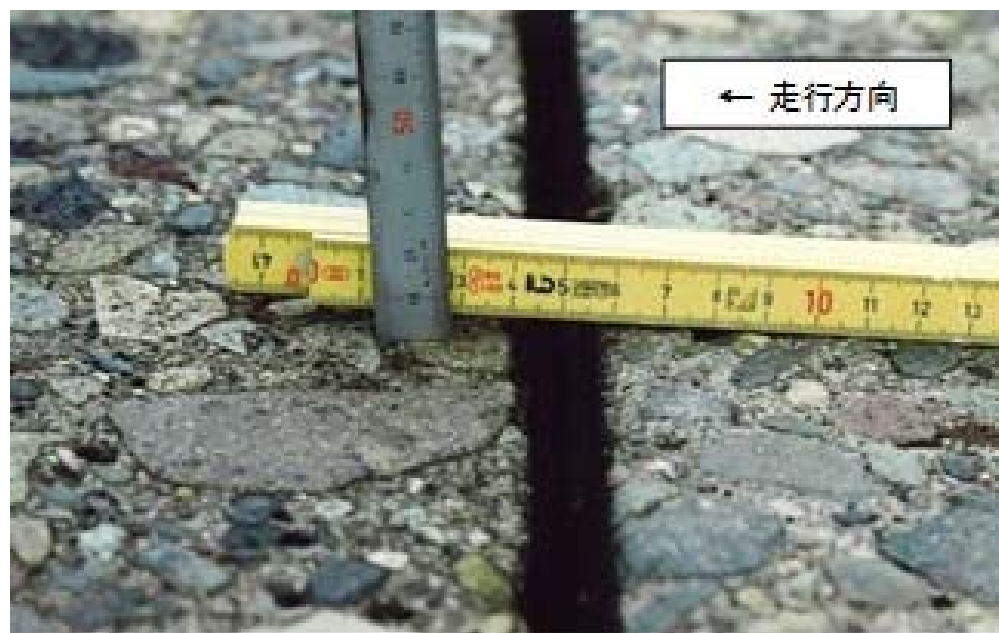
コンクリート舗装版に生じた目地部の段差の例

■ 損傷の特徴

- ・版と版との段差はリーブ版(車両の退出側の版)側が沈下するように発生する。
目地部 付近から路盤などの細粒分の表面への噴出みられる場合もある。

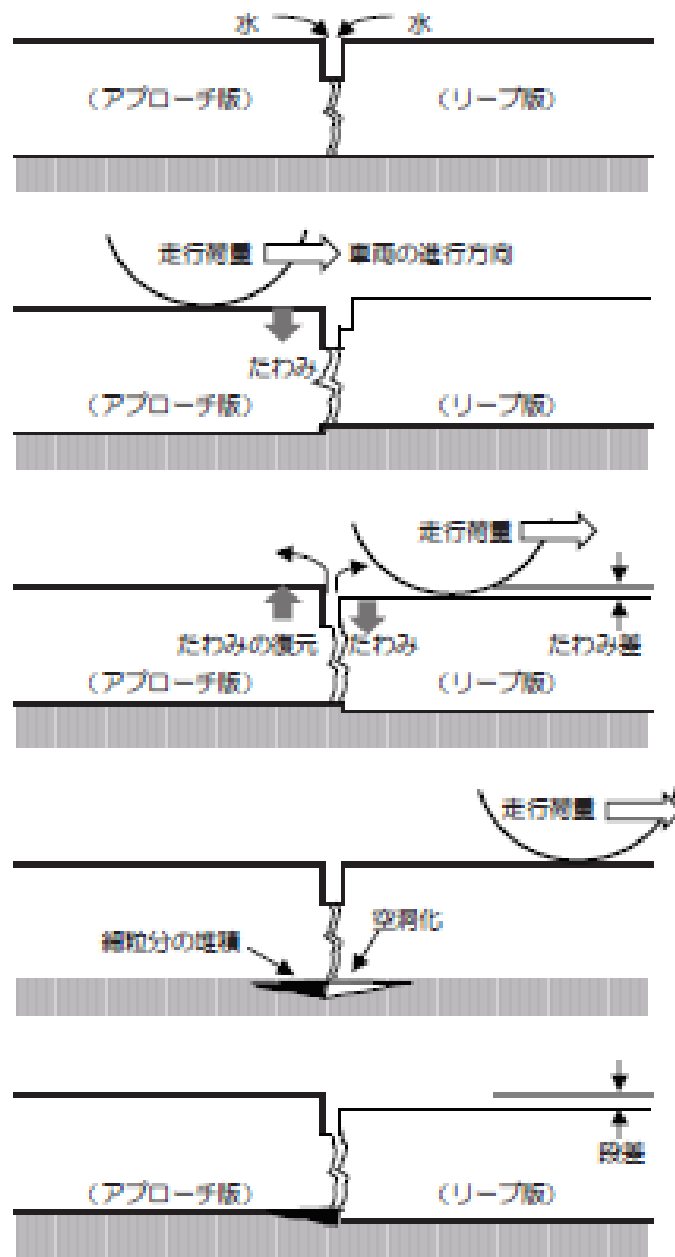
■発生原因

①目地材が飛散・剥奪した目地部あるいはひび割れ部に雨水等が浸入し、路盤の支持力が低下する。

②アプローチ版（車両の進入側の版）とリープ版のたわみ（沈下）とその復元によるポンピング作用によって、路盤上面の水が圧縮して吐き出されるように急速に移動する。その際、路盤表面の細粒分も水と一緒に移動するが、細粒分の一部は水と一緒に目地からコンクリート版表面に移動する。

④空洞ができることで段差が発生する。あるいは、リープ版の表面に引張応力が働きひび割れが発生する。段差は、リープ版側が沈下するように発生する

- ・目地部の段差は構造的な損傷につながりやすく早期発見が大切である。
- ・段差が生じた後での修繕は労力を要することから、版のたわみ差の拡大、目地部付近からの細粒分の噴出などの現象を早期発見することが重要である。
- ・発見次第早期に目地部のシーリングを施し、段差すりつけ工法による措置を講ずる。
- ・ポンピングの痕跡やエロージョンによる空洞の存在が示唆された場合、または版が沈下している場合は、注入工法による空洞の充填を行うことが望ましい。路盤以下まで損傷が進行している場合は打換え工法、局部打換え工法となる。

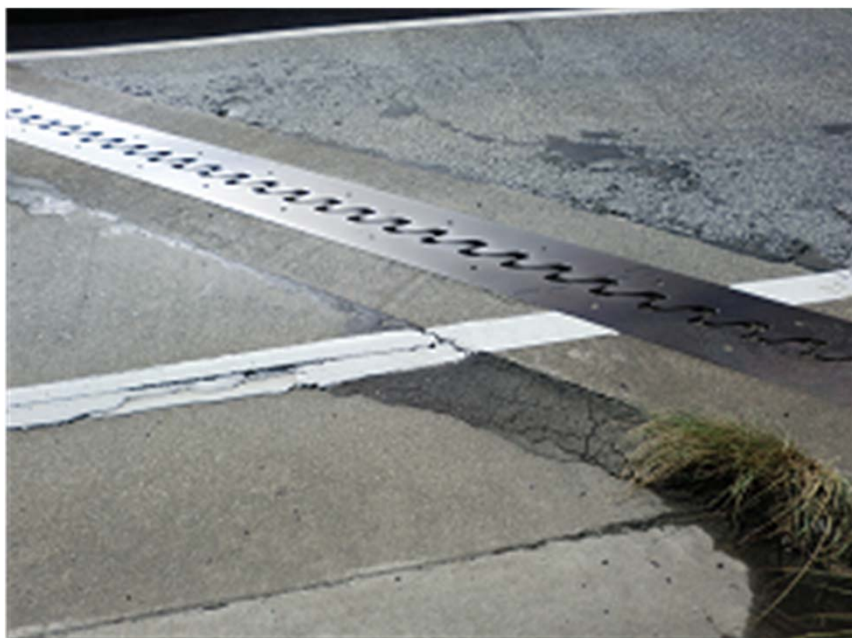
橋梁とコンクリート版との段差の例

- ・隣接構造物とコンクリート版の境界に段差が生じる。

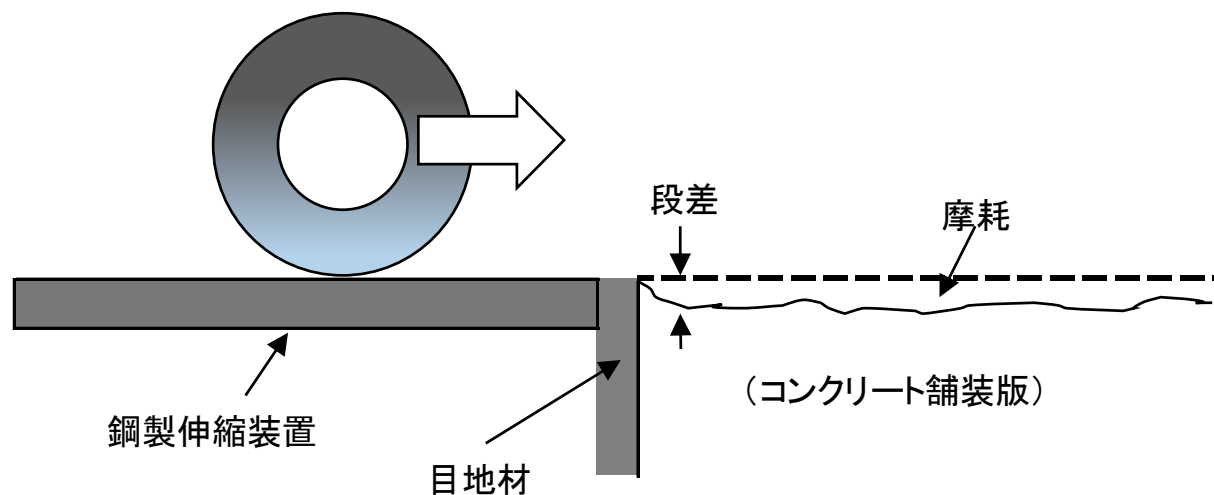
橋梁の伸縮装置とコンクリート舗装版とに生じる段差のイメージ

- ・構造や材質の相違により発生するものであり、橋台背面の盛土等の不等沈下や経年変化によって発生することが多い。
- ・コンクリート版表面の摩耗により発生する場合もある。
