5. アスファルト舗装の損傷事例

5.1. 概説

6. コンクリート舗装の損傷事例

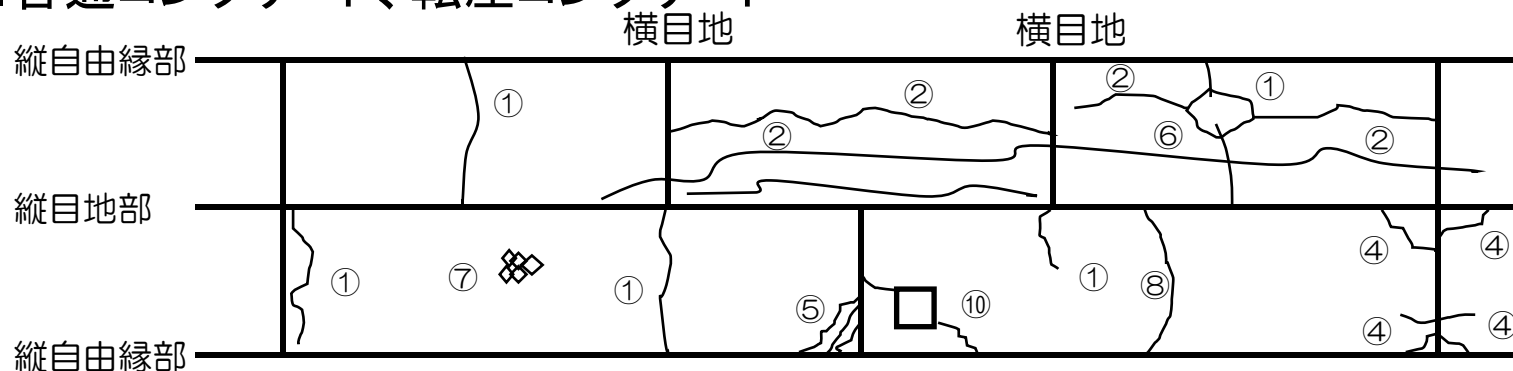
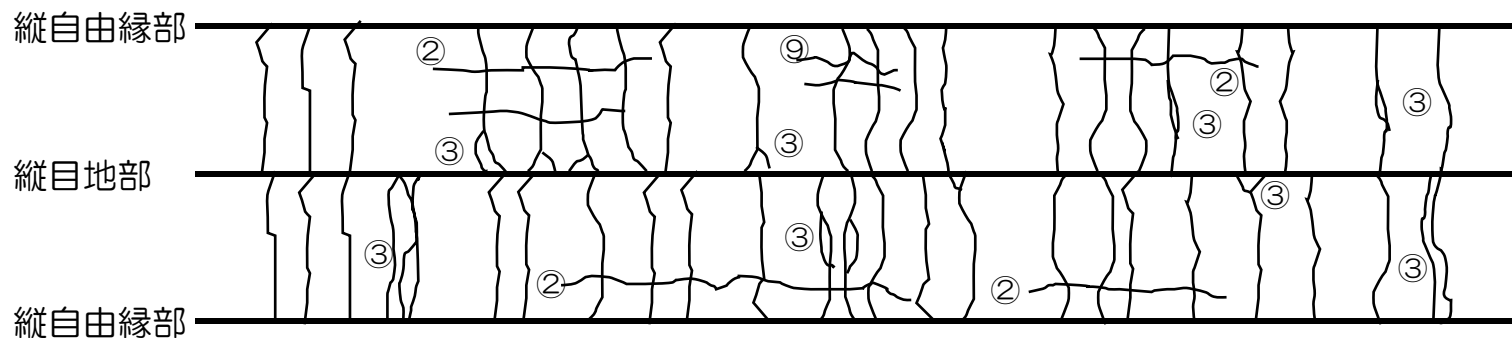
コンクリート舗装版に生じるひび割れパターンの例

ひび割れ発生の原因は様々あるが、独立である場合は少なく、いくつかの要因が相互に影響して発生する

■ 普通コンクリート、転圧コンクリート

■ 連続鉄筋コンクリート

ひび割れの分類		主な原因
①	横ひび割れ	供用による疲労, 設計不良, 施工不良
②	縦ひび割れ	供用による疲労, 沈下
③	Y型, クラスタ型ひび割れ	設計不良, 施工不良
④	隅角ひび割れ	供用による疲労
⑤	Dクラック	材料不良, 凍結融解
⑥	面状・亀甲状ひび割れ	供用による疲労
⑦	プラスチック収縮ひび割れ	施工不良
⑧	円弧状ひび割れ	施工不良
⑨	沈下ひび割れ	材料不良
⑩	不規則ひび割れ(拘束ひび割れ)	設計不良

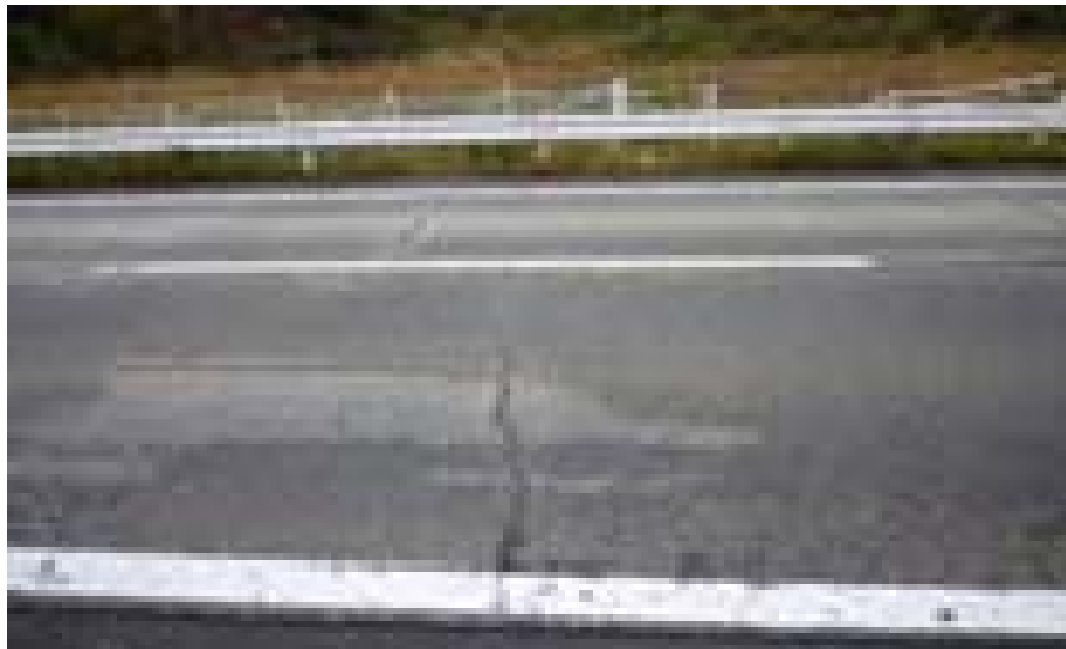
普通コンクリート舗装の横ひび割れの例

- ・横ひび割れは、車両の走行方向に対して概ね直角方向に入ったひび割れである。
- ・横ひび割れは、初期ひび割れや疲労ひび割れ、温度応力ひび割れがある

- ・横ひび割れが発生した場合、ひび割れの状態を定期的に観察、その損傷程度を把握し、進行程度に応じた補修を行うとよい。
- ・ひび割れ幅が3mm程度以下でひび割れの進行が見られない場合、定期的なシーリング工法により、ひび割れの進行を抑制、版内部への水の浸入を防止する。
- ・ひび割れ部に角欠けが生じた場合、その程度に応じてシーリング工法やパッチング工法などの処置を施す。
- ・ひび割れ部に段差が生じた場合、軽度であれば、パッチング工法等で経過観察を行う。
- ・ひび割れ幅が3mm～6mm程度で進行がみられる場合は、詳細調査を実施し荷重伝達機能の回復が必要かどうか判断する。機能回復が必要な場合は、バーステッチ工法でひび割れをはさんだ両側の版を連結させ、ひび割れ前後の版の一体化を図る。
- ・ひび割れ部の段差が大きくなったり、損傷の進行が著しい場合は、詳細調査を実施し、局部打換えなどの修繕を行う。

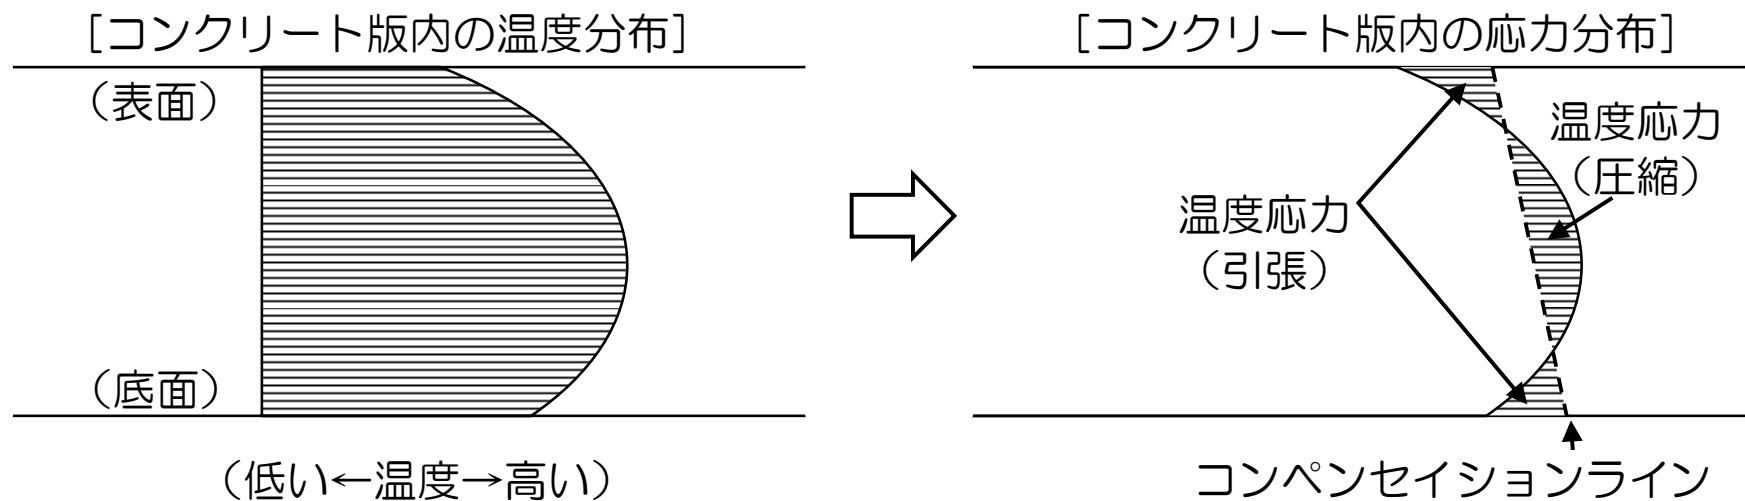
初期ひび割れのイメージ

- ・初期ひび割れはコンクリート打設後の初期養生が不適切であった場合などに硬化に伴って発生するセメント水和熱に起因する

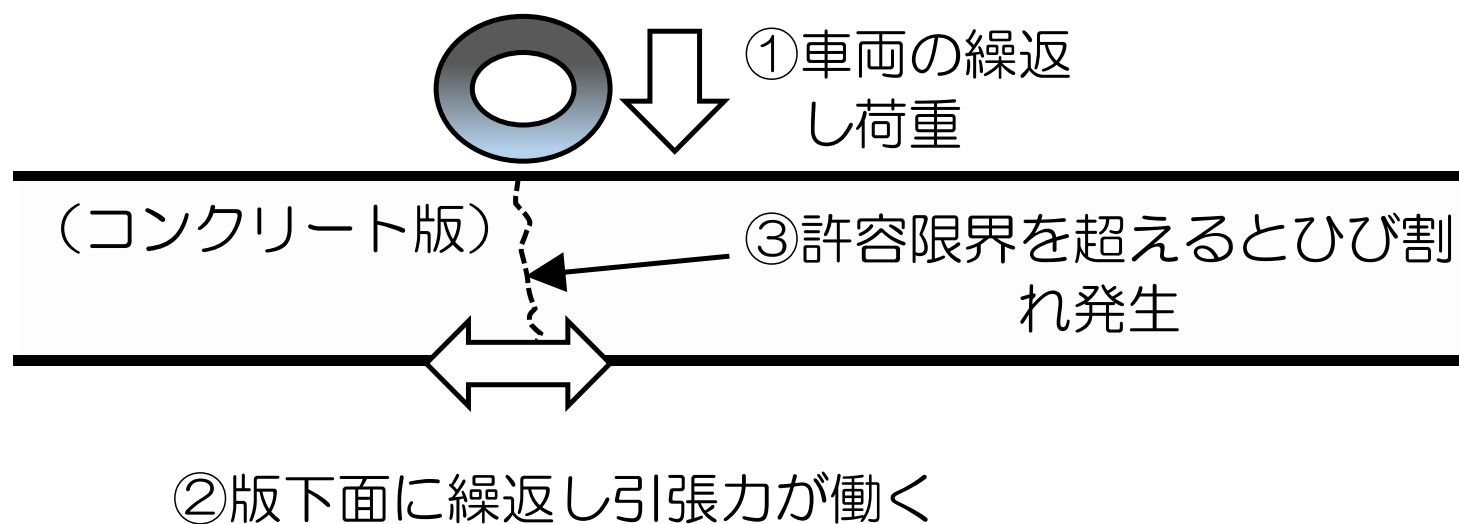
疲労ひび割れのイメージ

- ・疲労ひび割れは、供用に伴う車両の繰返し荷重による疲労によって生じる

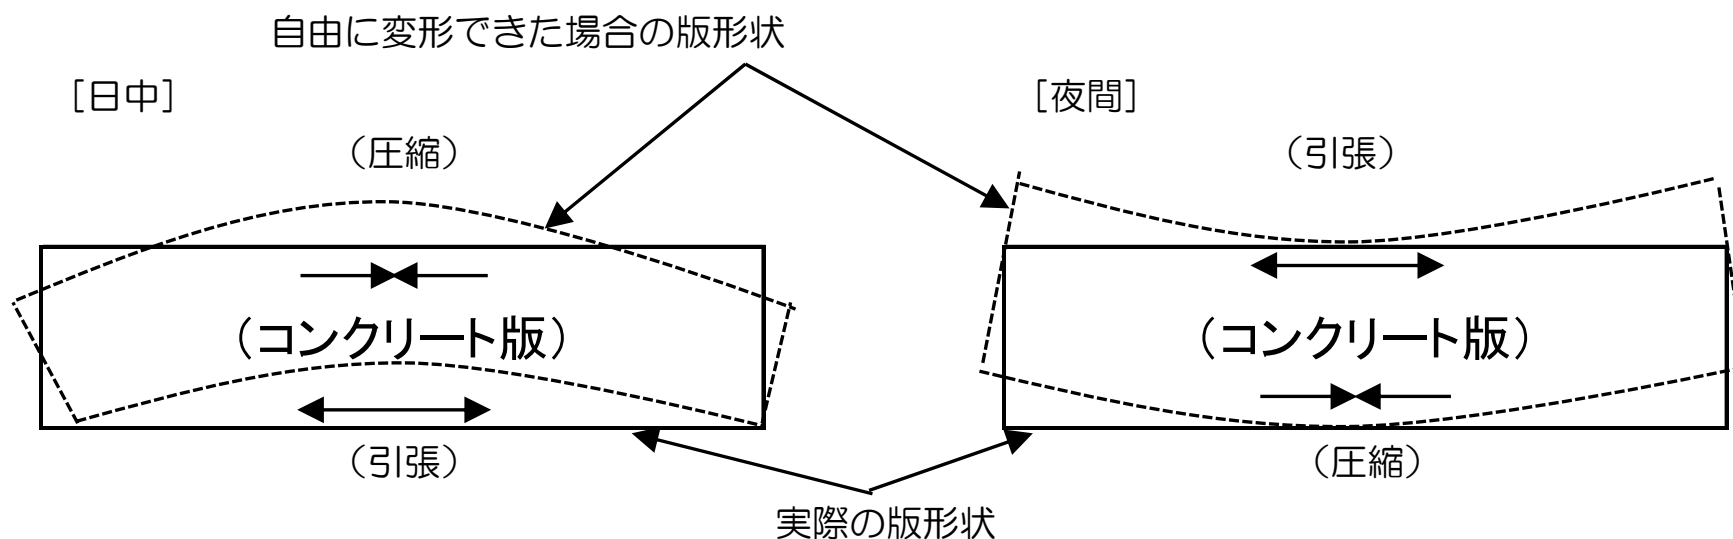
温度応力ひび割れのイメージ

- ・温度応力ひび割れは、目地間隔が不適切で、コンクリート版内の温度差による変形(そり)を版の自重などによって拘束し生じる内部応力や路盤との境界面に生じる拘束応力に耐えられず発生する

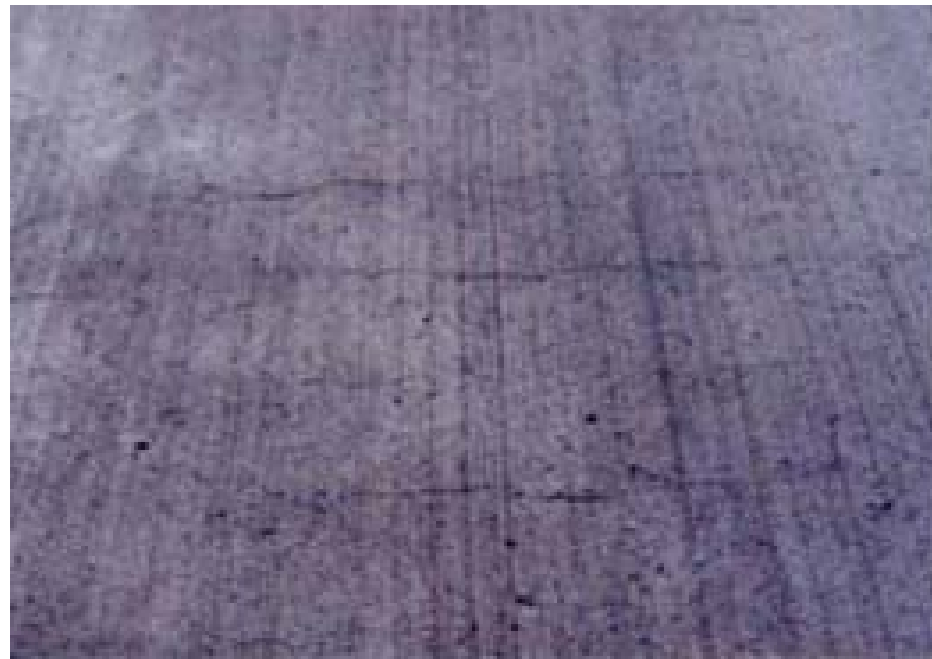
コンクリート舗装版に生じた沈下ひび割れの例

- ・沈下ひび割れは、コンクリート表面に多少浮き水が残っている舗設直後の時期に、ブリーディングが生じ、その影響で表面が沈下する現象に伴い、沈下量の差から生じる鉄筋などの上面に発生するひび割れである。

- ・ひび割れ幅が比較的大きい場合には、高分子系材料やセメント系材料等でシーリングするなど、適切な措置を講ずる。
- ・ひび割れの状態は、定期的に観察してその損傷程度を把握し、進行程度に応じた補修を行うとよい。

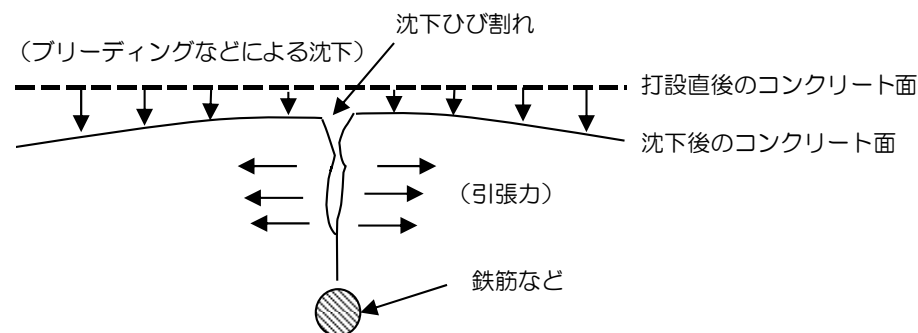
沈下ひび割れのイメージ

・発生原因は、ブリーディング量が多いこと、または不等沈下を生じやすい鉄筋や拘束条件の存在などであり、以下の場合に生じやすい。

- 版厚が厚い。
- コンクリートの温度が低い(ブリーディング量が多く、凝結も遅い)
- 締固めが不十分である。
- コンクリートのスランプが大きい。
- 径の大きな鉄筋を使用している(直径6mmの鉄網ではほとんど生じない)。

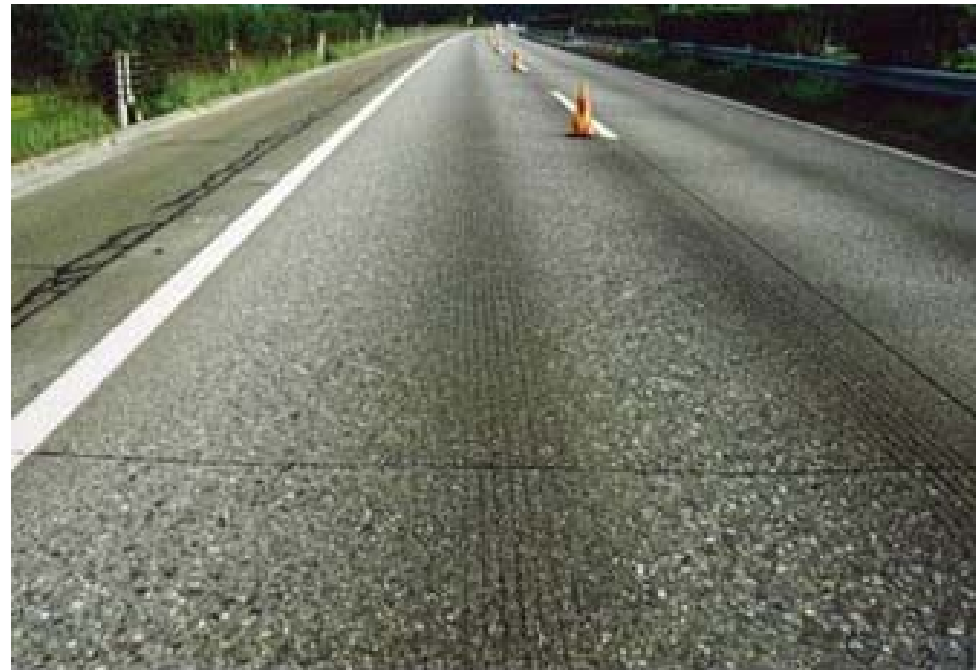
摩耗わだちの例

- ・わだち掘れは、車輪が通過する位置に連続的に生じる横断方向の凹凸である。
- ・わだち掘れが進行すると車両の走行性や安全性、快適性を損ない、振動や騒音によって沿道環境に影響を及ぼすおそれもある。

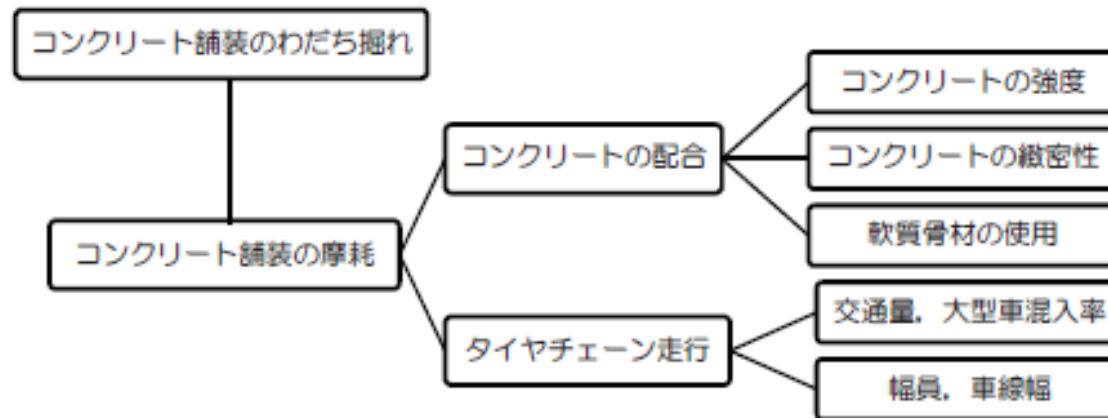
コンクリート舗装のわだち掘れ発生原因

・タイヤチェーンの走行により、すり減り作用を受け、表面のモルタルがはく奪、粗骨材が摩耗して生じる摩耗わだちがほとんどである。その他、車線幅が狭いことによる交通集中に起因する自然摩耗も考えられる。

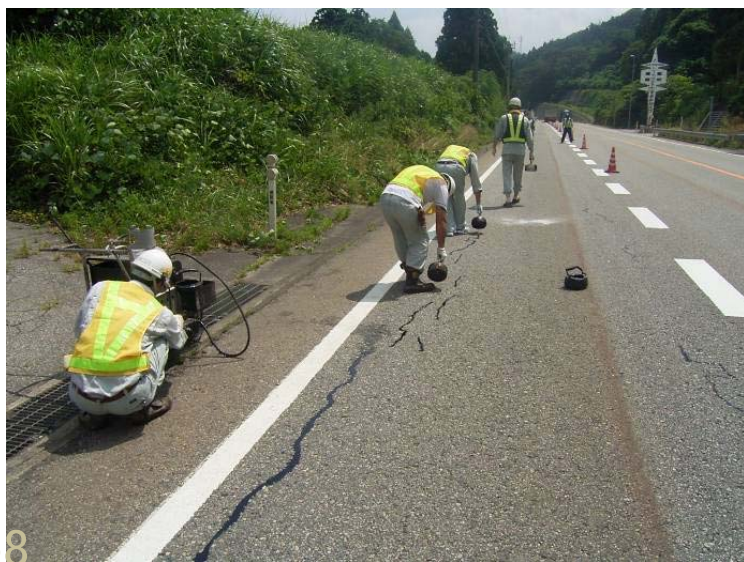
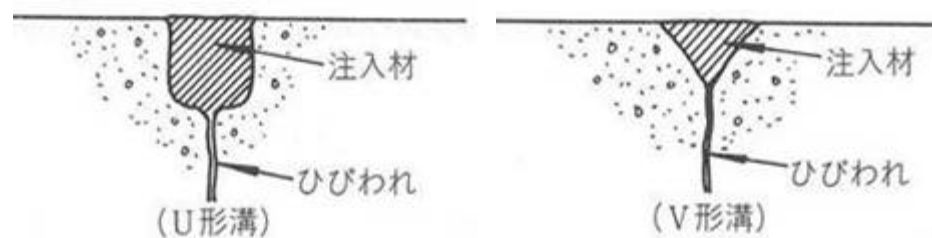
路面に発生したひび割れや、コンクリート舗装の目地材が飛散した箇所に、シール材を充填する工法

- ・ 注入を行う前に、ひび割れ周囲に緩んだ部分があれば取り除き、また、内部のゴミや泥を圧縮空気などで吹き飛ばして清掃する
- ・ コンクリート舗装のひび割れには、ひび割れ幅の狭い非進行性のものと進行性のものがあり、それぞれに施工方法が異なる

→ 進行性の場合はひび割れに沿ってU字型やV字型の溝を設けて注入

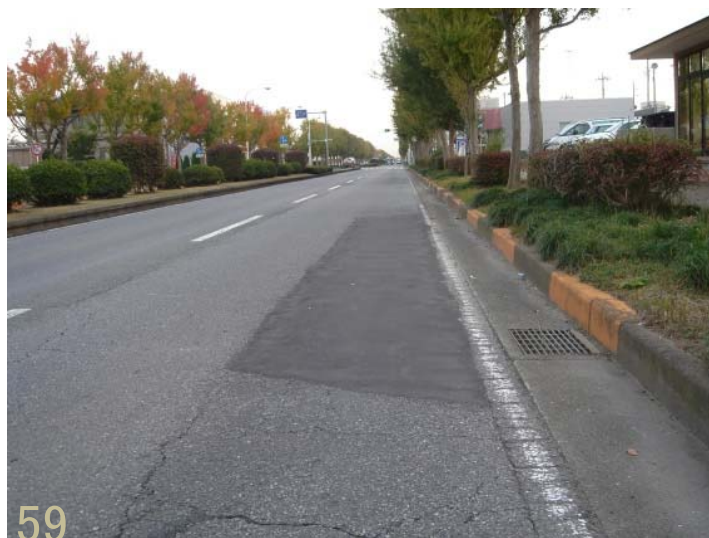
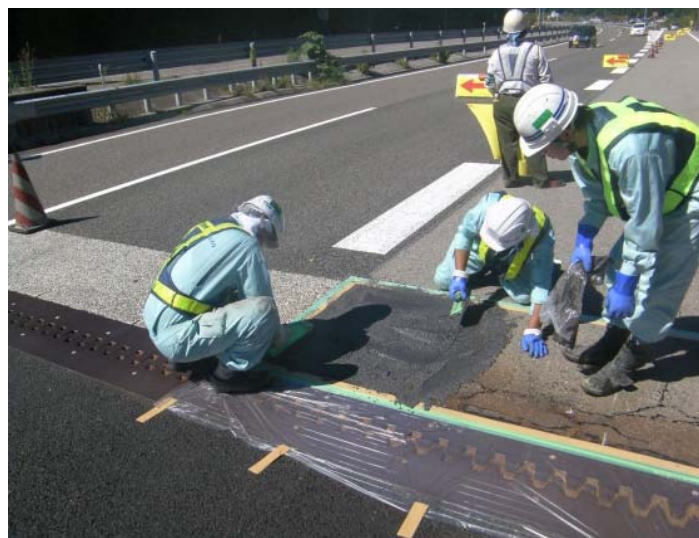
② パッチングおよび段差すりつけ工法

ポットホールや段差，局部的なひび割れや沈下などの凹部に対してパッチング材料で応急的に充填する工法

- ・ 損傷箇所材料を直接充填するか，損傷部分の影響範囲を除去して充填するかは，施工範囲や施工条件などを考慮して選択する
- ・ パッチング材料に加熱アスファルト混合物を用いる場合，充填箇所を乾かし，タックコートを実施することが望ましい

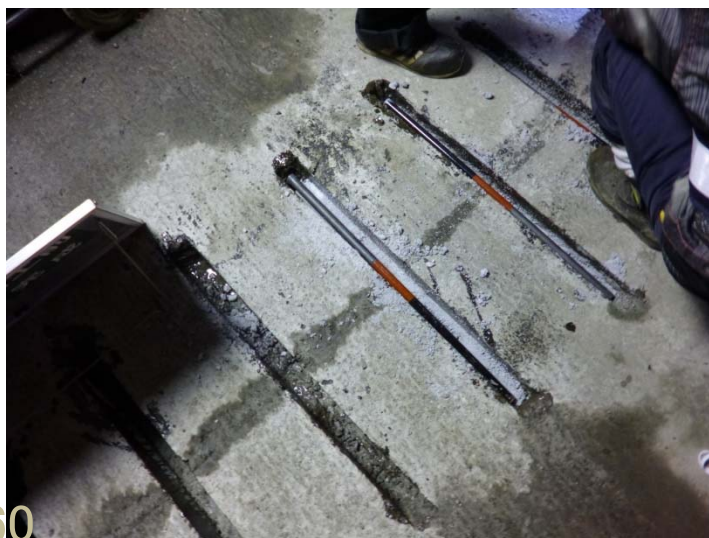
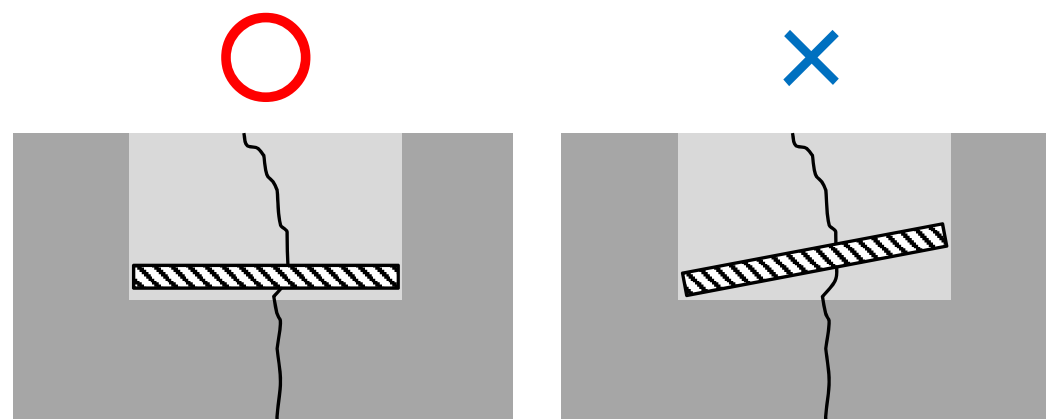
⑦ バーステッチ工法

コンクリート舗装版のひび割れ部や荷重伝達機能の低下した目地部について、鉄筋等を用いて連結し、荷重伝達を確保する工法

- ・鉄筋の位置出しは、ひび割れを横断する方向でコンクリート版と平行になるように行う
- ・樹脂モルタルやセメントモルタルによる充填後は、硬化するまで荷重がかからないように養生する必要がある

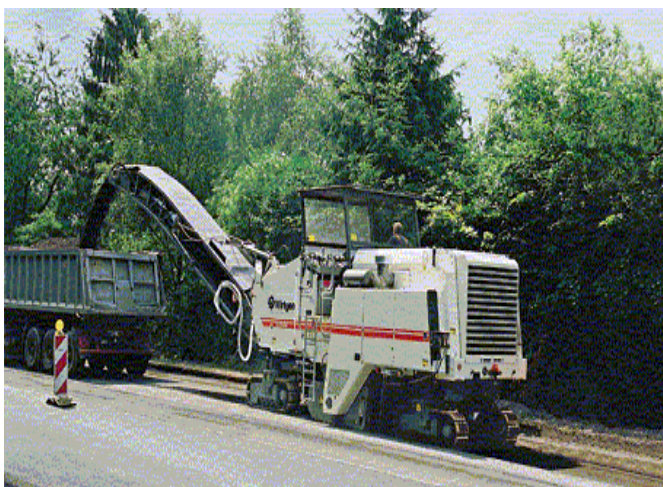
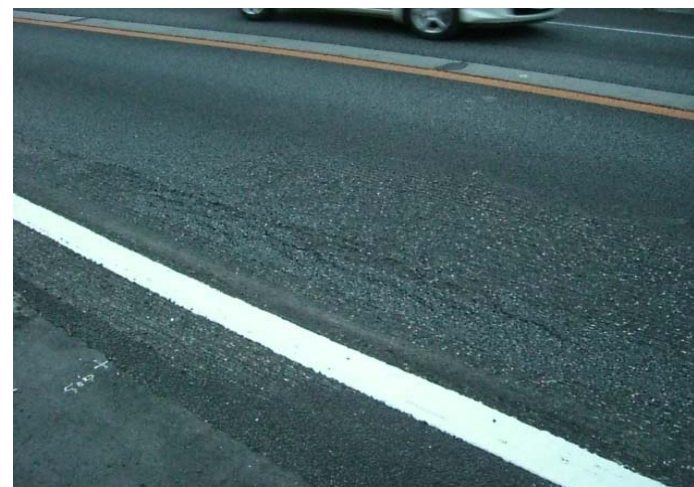
④ 切削工法

切削工法は、アスファルト舗装表面に連続的あるいは断続的に凹凸が発生して平坦性が極端に悪くなった場合などに、その部分を機械によって削り取り、路面の平坦性とすべり抵抗性を回復する工法である。

- ✓ あくまでも応急的な措置であるため、流動わだち掘れやコルゲーションなどアスファルト混合物層に原因がある路面では切削を行っても早期に凹凸が再発するおそれがある。
- ✓ 特に早期に発生した凹凸の切削では、基層や路盤以下に脆弱な箇所が残存しているおそれがあり再発の可能性が高いため、切削オーバーレイや打換えといった修繕工法を選択する方がよい。
- ✓ 舗装の劣化が進行した路面に切削を行うと、浸水による剥離を促進するおそれがあるため、施工後の経過に注意する必要がある。

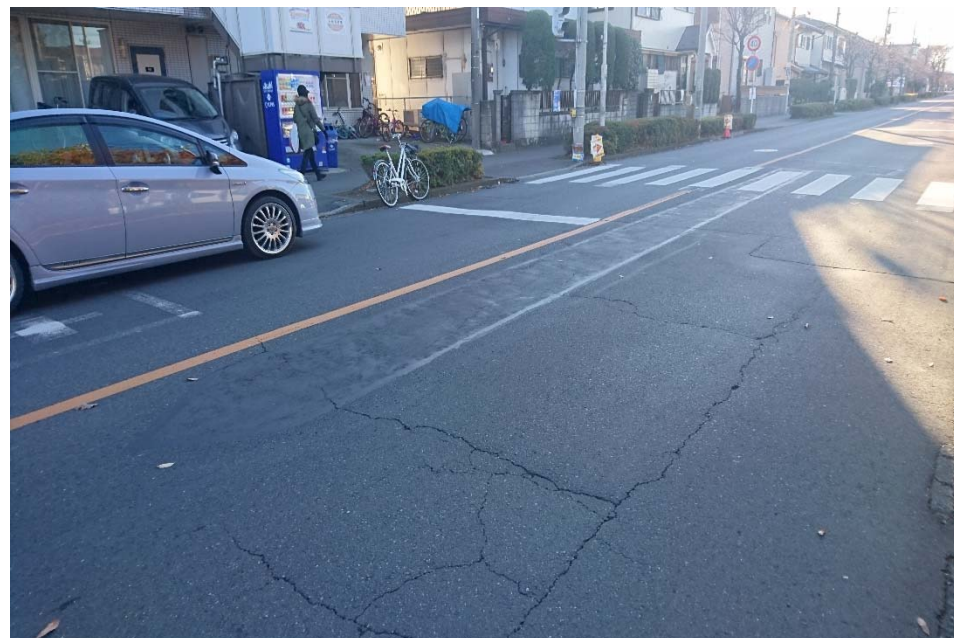
わだち部オーバーレイ工法の場合、オーバーレイ端部には供用後の剥脱を防止するために、シールコートとしてアスファルト乳剤を塗布し砂を散布する等の対策を行うことが望ましい。

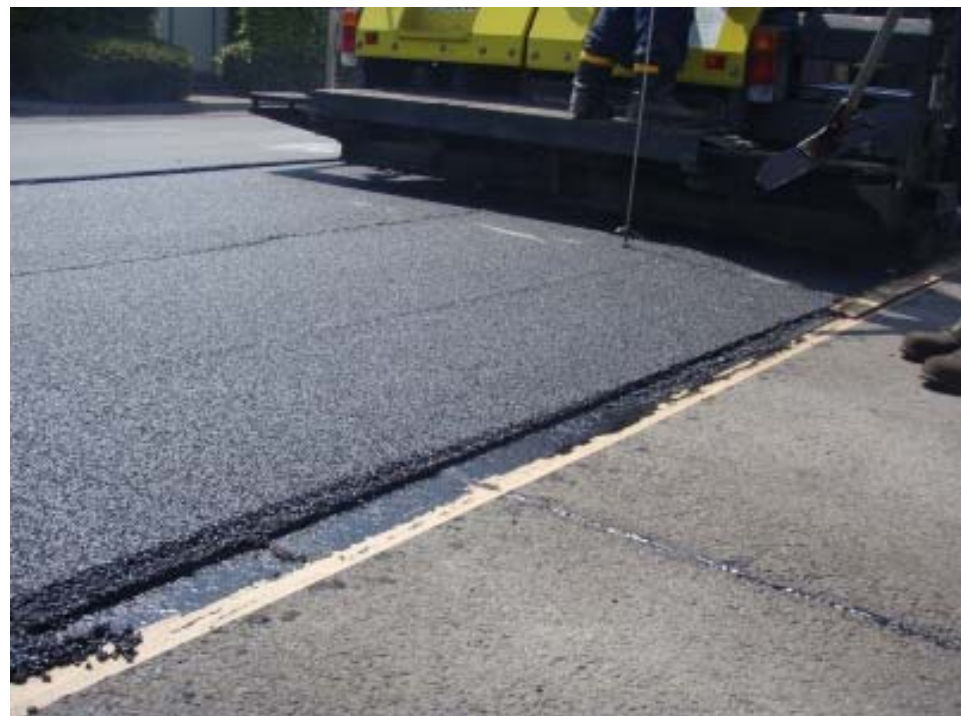
【薄層オーバーレイ工法】

薄層オーバーレイ工法は、既設舗装の上に厚さ3cm未満の加熱アスファルト混合物を舗設する工法である。

- 薄層オーバーレイ工法では、既設舗装の路面の形状により薄い部分も生じることから、タックコートには接着力に優れるゴム入りアスファルト乳剤を使用することが望ましい。
- 薄層オーバーレイの適用に際しては、起終点、街きよ、マンホール部等において、段差が生じないような縦横断勾配を計画する必要がある。

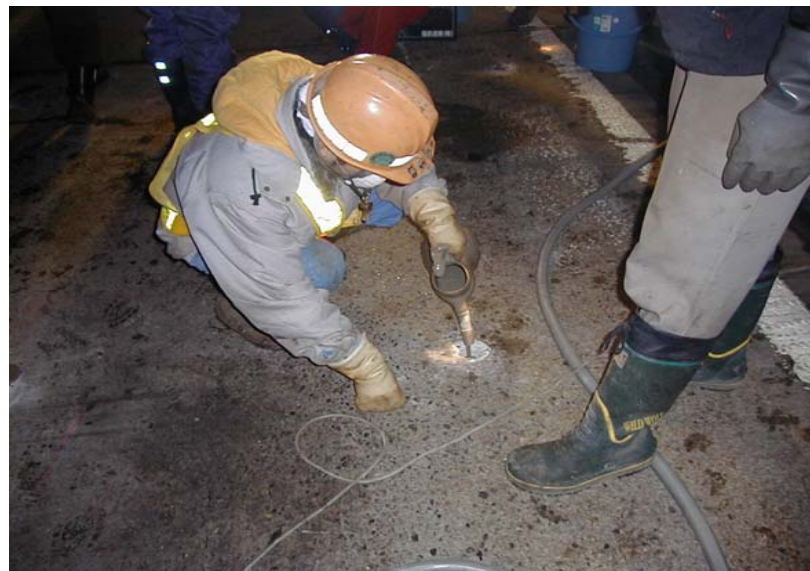
アスファルト系の注入工法では高温のアスファルトを扱うため、以下の事項に十分注意する。

- ✓ 注入孔に水があると、注入と同時に孔内に蒸気が発生し、その圧力でアスファルトが噴出する可能性がある。
- ✓ 注入作業中は、注入中の孔や他の孔、ひび割れ、目地、路肩、地下埋設物などからアスファルトが噴出、流出することがある。
- ✓ 注入ノズルを抜く際にアスファルトが逆流する可能性がある。
