発生箇所	③コンクリート版表面
分類	材料・施工
参考箇所	4-8-3 セットフォーム工法, 4-8-8 養生
<p>●<b>内容</b></p> <ul style="list-style-type: none"> <li>・コンクリート表面に異物の混入や動物の足跡がある。</li> </ul>

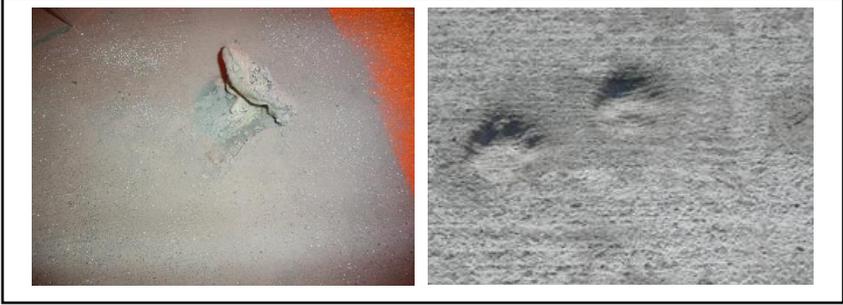
<p>●<b>原因</b></p> <ul style="list-style-type: none"> <li>・施工中に施工機械から工具等が落下した。</li> <li>・レディーミクストコンクリートの製造時に異物が混入していた。</li> <li>・養生中に動物が侵入した。</li> </ul>

<p style="text-align: center;">断面図</p>	
<p>●<b>発生防止策</b></p> <ul style="list-style-type: none"> <li>・現場内に持ち込む荷物は必要最小限にする。</li> <li>・不測の事態で、施工中に工具等を落下させた場合は即座に回収、断面整形を行う。</li> <li>・レディーミクストコンクリート工場に異物混入対策を講じるよう注意喚起する。</li> <li>・動物類の侵入が予想される箇所は侵入防止対策を講じる。</li> </ul>

<p style="text-align: center;">断面図</p>	
<p>●<b>発生した場合の対応策</b></p> <ul style="list-style-type: none"> <li>・異物が混入した場合は、当該箇所を部分的に打ち換える。</li> <li>・足跡などの表面の問題であれば、部分的なパッチングまたは表面処理を行う。</li> </ul>
