【君津新橋】ローゼアーチ橋の 吊材破断に伴う復旧について

平成23年11月1日

千葉県君津市建設部

橋 梁 名 : 君津新橋 (きみつしんばし)

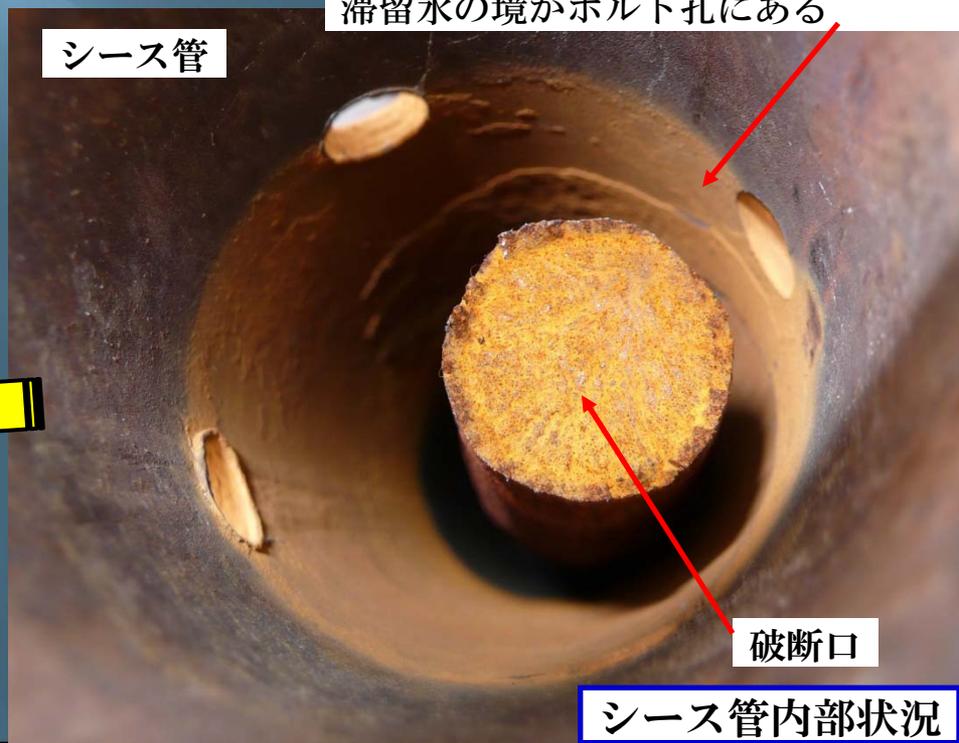
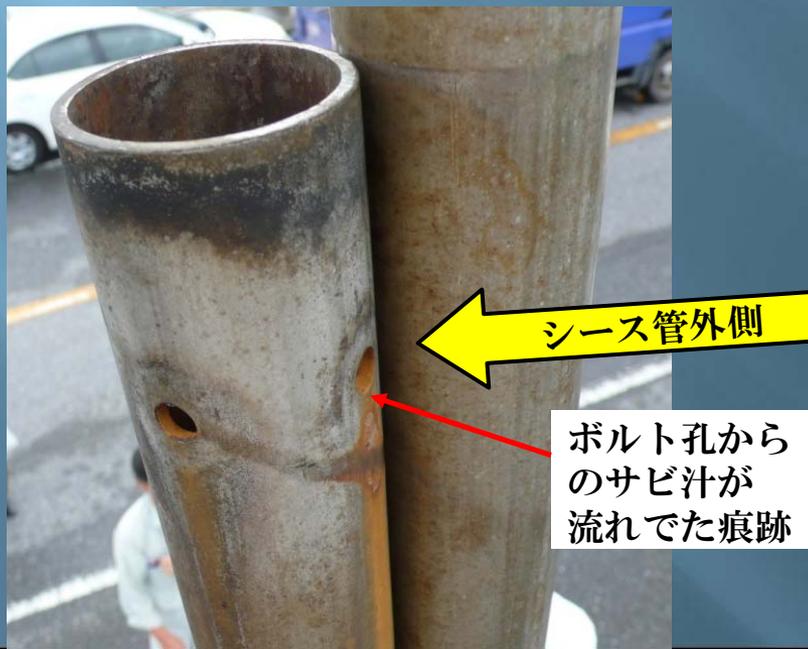
破断部位観察

さや管を止めるボルト孔（4箇所）
4本とも欠落しさや管が抜落ち
存在しない
滞留水の境がボルト孔にある

ボルト差込孔
ルーズ孔となっている

ボルト差込孔
ネジきりされている

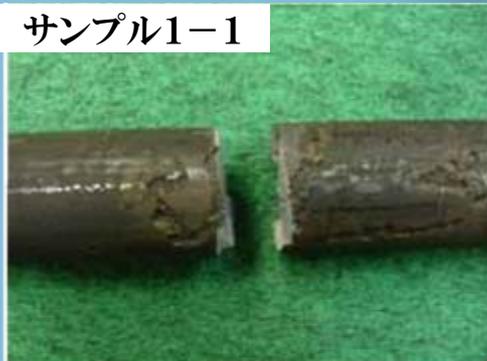
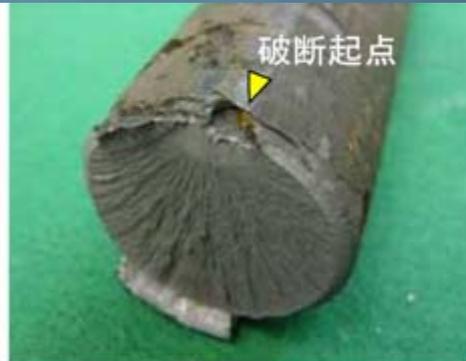
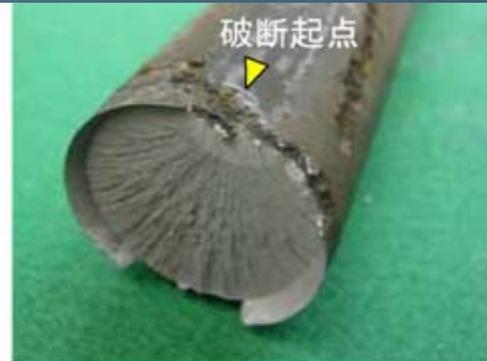
サンプル1-1

両供試体とも穴状欠損部を起点として脆性的に破断
引張強さはJIS規格を満足するが伸びは下回った

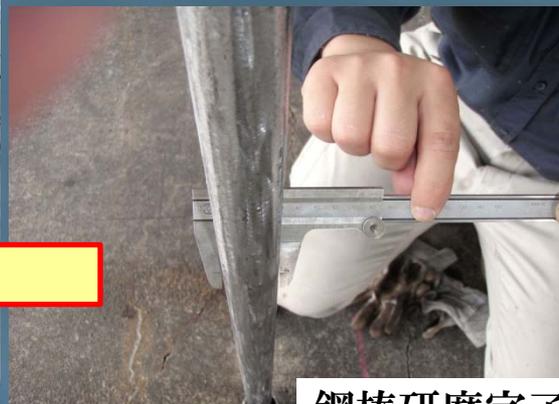
鋼棒研磨完了

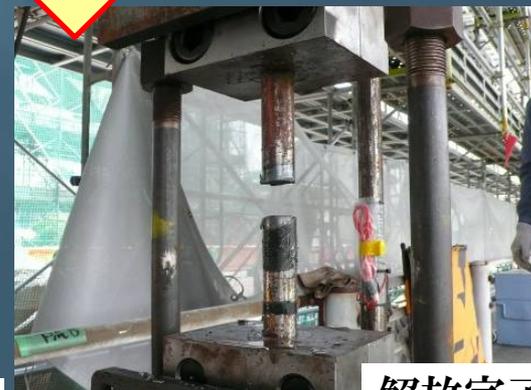
解放完了

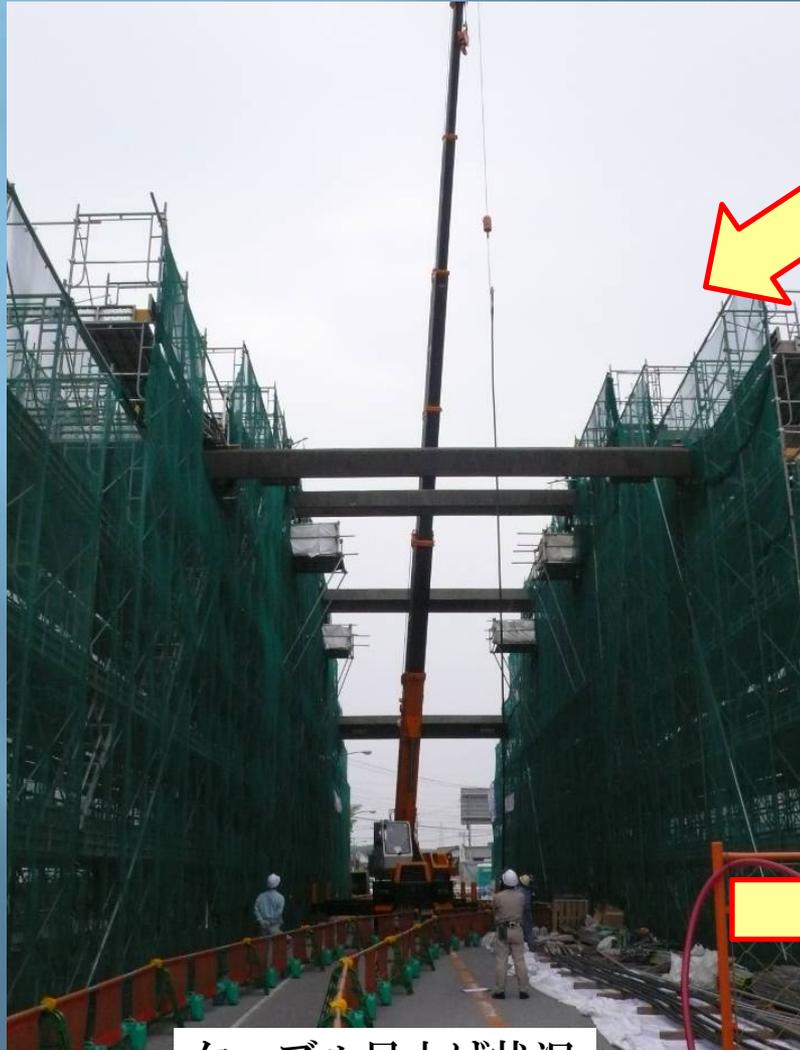
ケーブル吊上げ状況

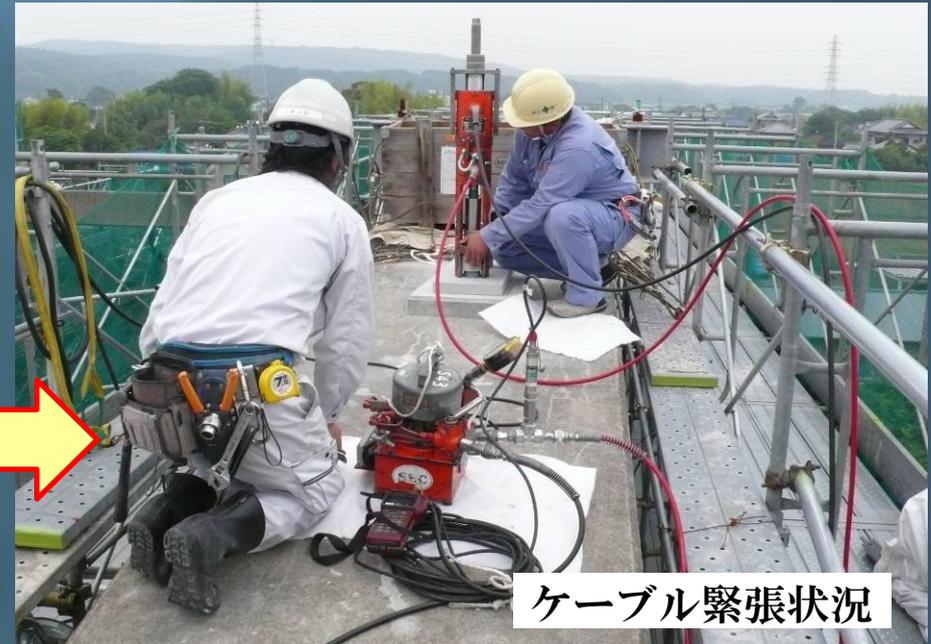
ケーブル緊張状況

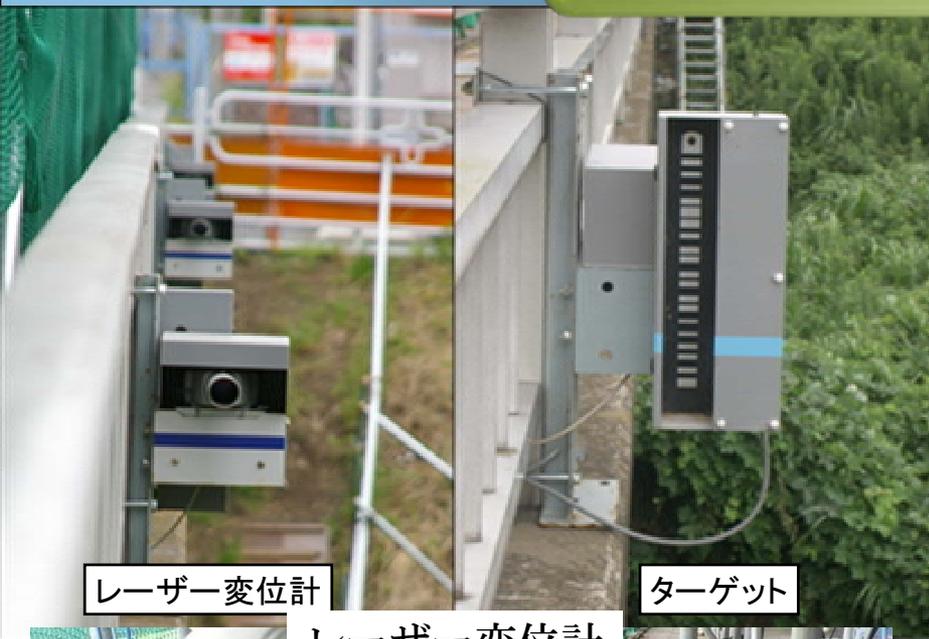
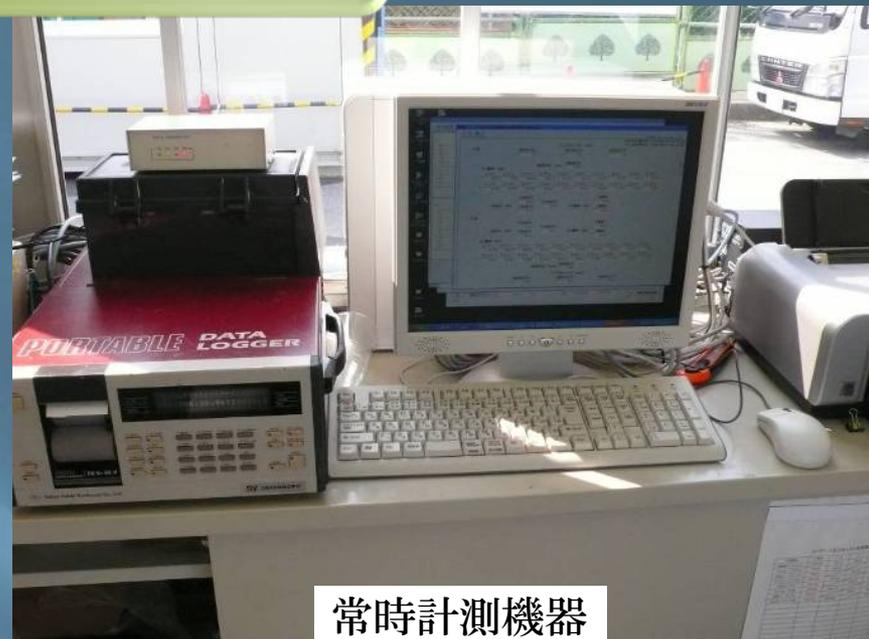
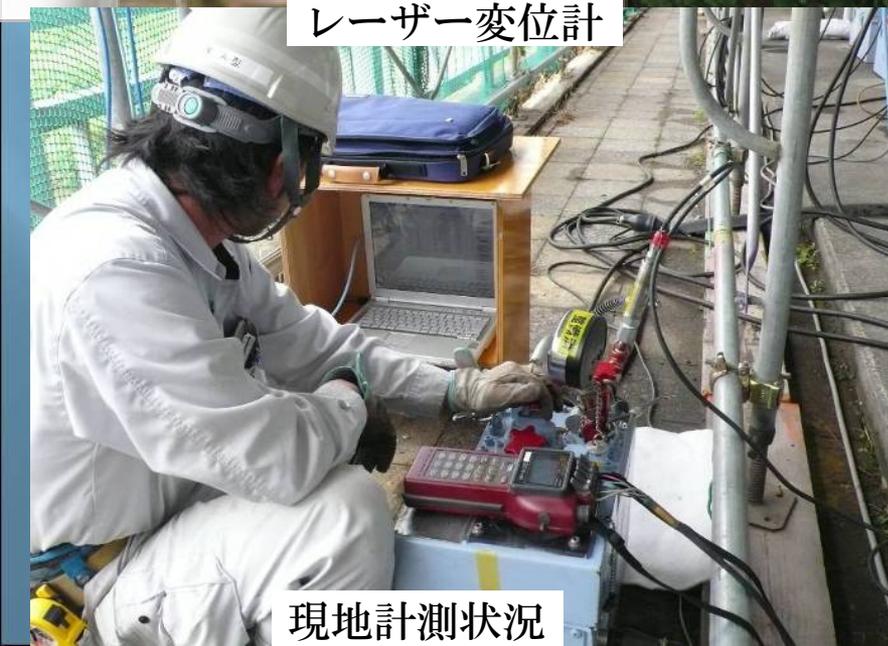
施工時計測

計測値をモニターで確認しながら作業を行った。
桁のたわみ変位を24時間監視した。

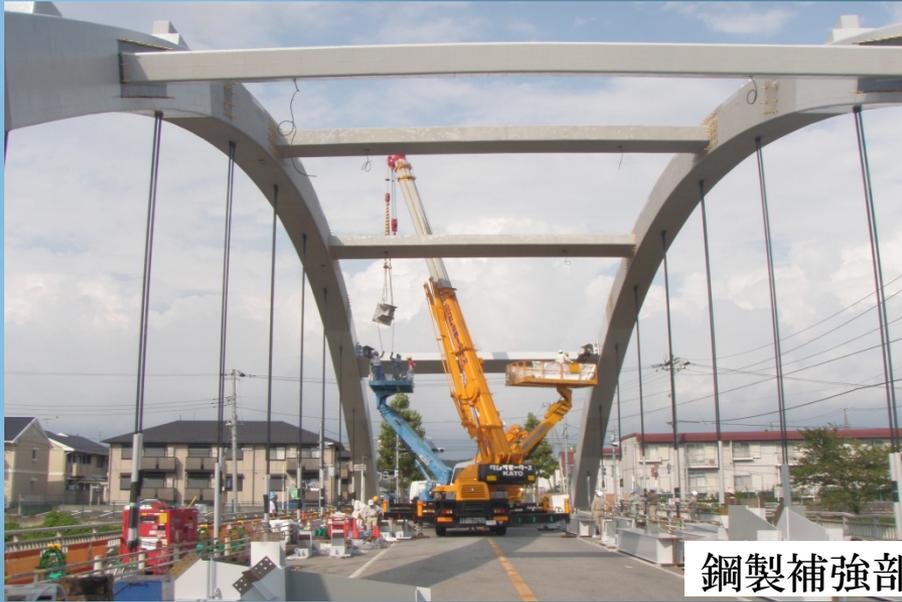
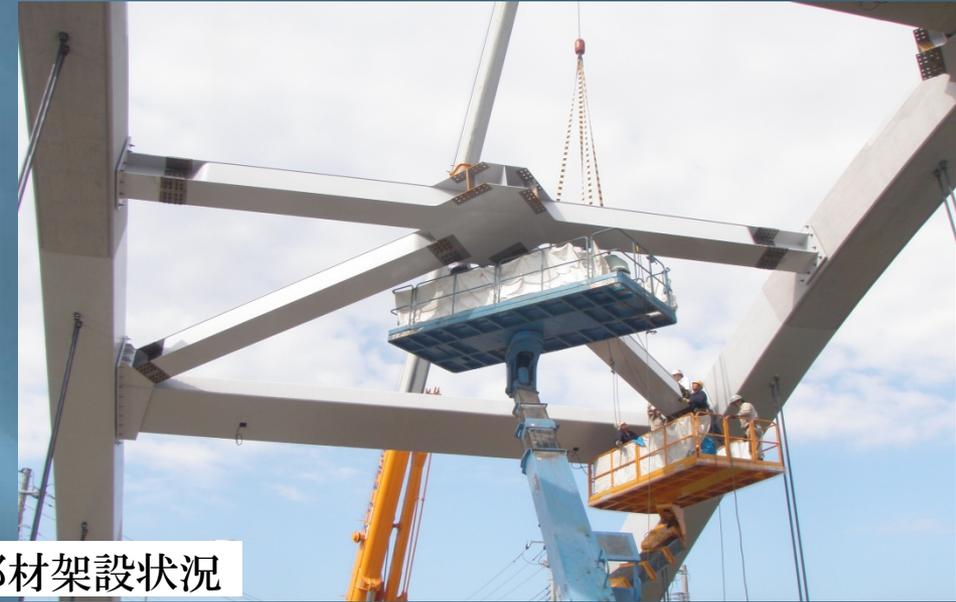
耐震補強

鋼製補強部材架設状況

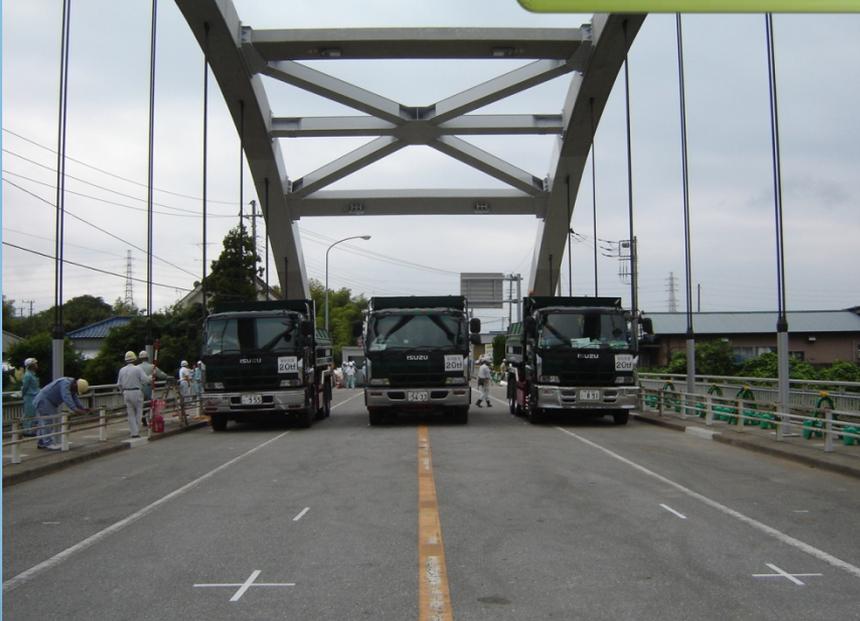
載荷試験

下弦材たわみ

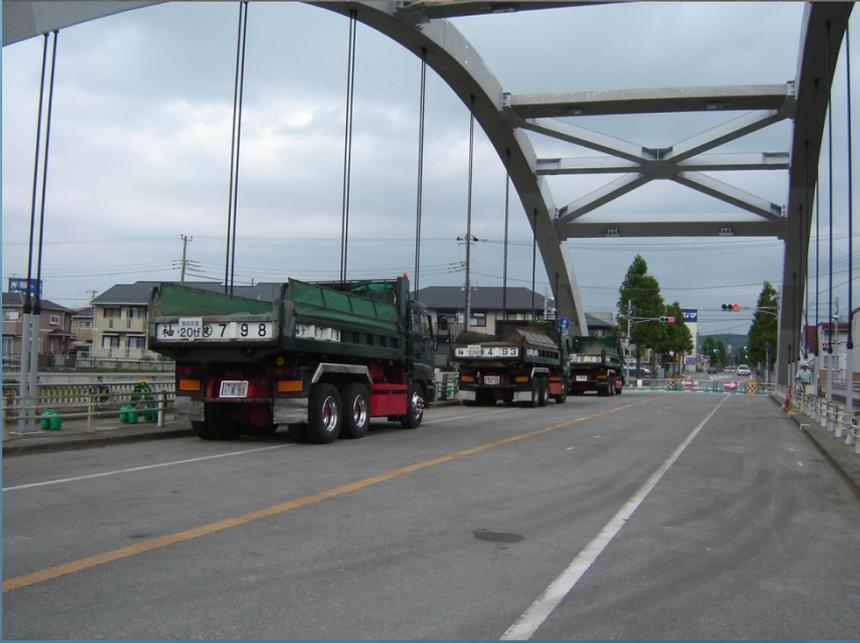
ひずみ分布
